## **PLAN DE PRÉVENTION DES RISQUES (P.P.R.)**

### **RISQUE D'INONDATION BASSIN DU GERS**

**COMMUNE DE BEAUMARCHES**

NOTE COMMUNALE

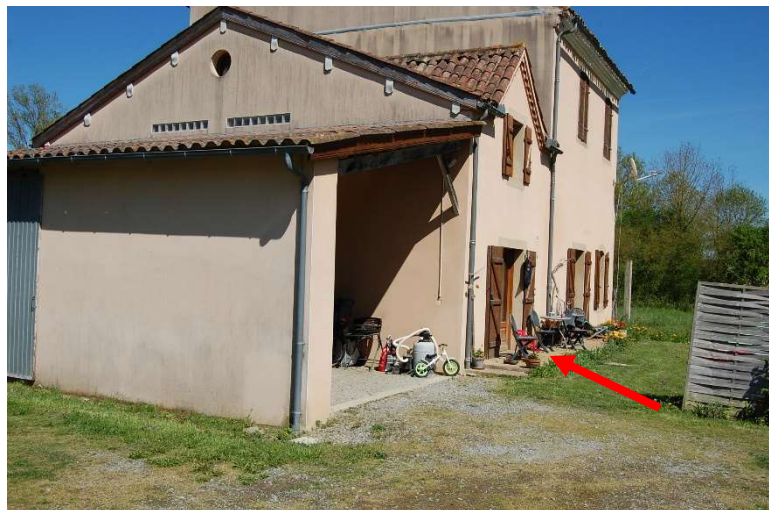
N° : 03

Après le témoignage de Mr. Chevin, la crue du 25/01/2014 est arrivée sur la dalle devant la maison.

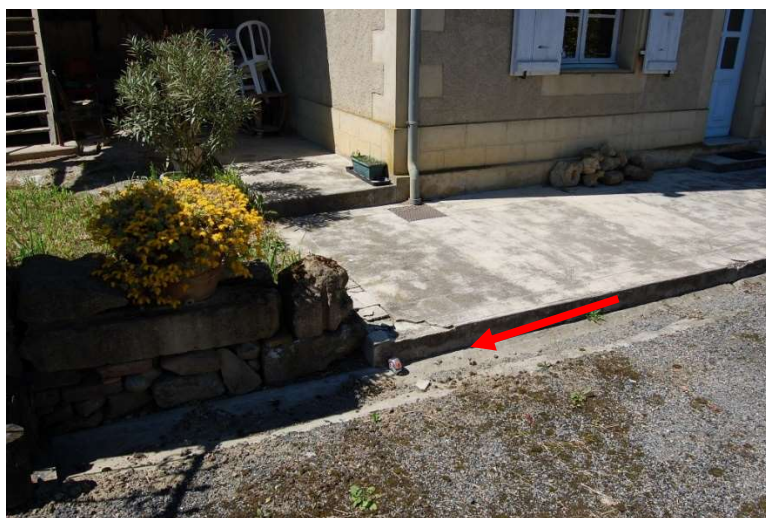
N° : 04

Après le témoignage de Mr. Chevin, la crue du 08/07/1977 est arrivée au niveau la dalle devant la maison.

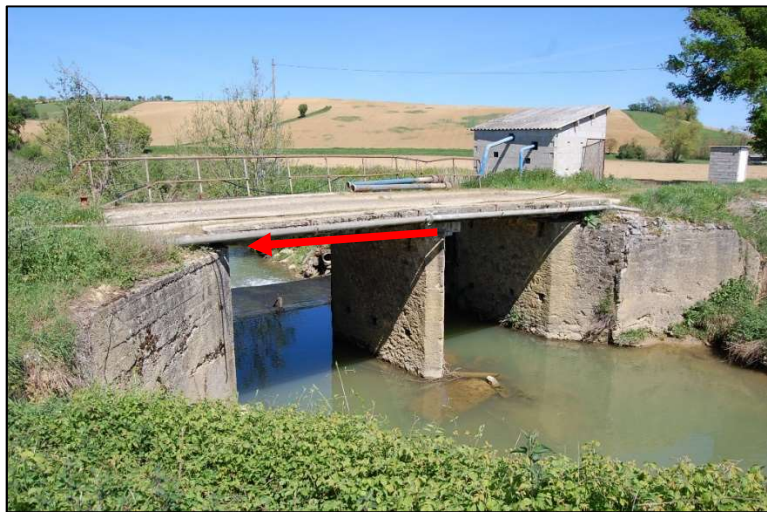
Après le témoignage de Mr. Chevin, la crue du 08/07/1977 est arrivée à 0.20 m sous le tablier du pont.

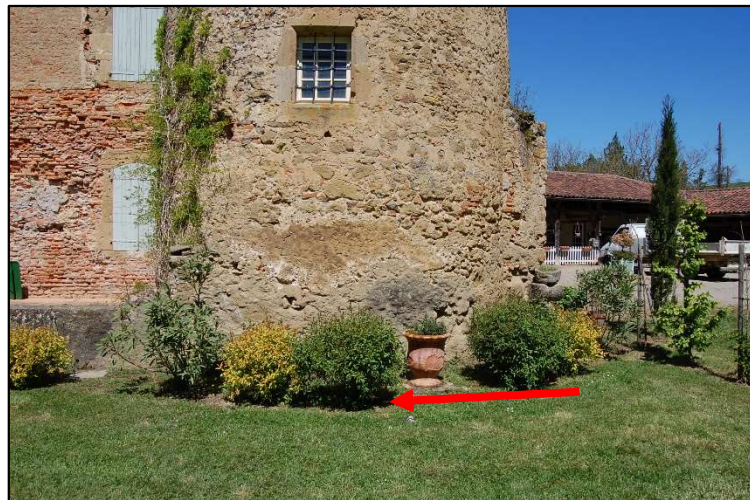
Après le témoignage du gardien, la crue du 25/01/2014 est arrivée dans le jardin devant la tour de la maison.

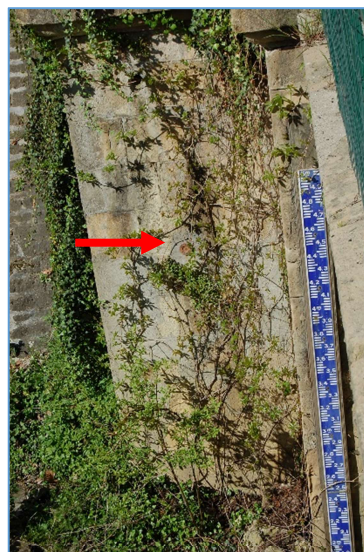
Station de la DREAL a enregistré les crues suivantes : 2 février 1952 (4,15 m), 9 juillet 1977 (4,10 m), 21 janvier 1978 (4,10 m), 3 juillet 1897 (4,00 m), 20 février 1971 (3.95 m), 03 avril 1978 (3.9 m), 25 janvier 2014 (3.76 m). Egalement nous avons trouvé dans les données historiques de la DREAL les crues de 02 juin 1855 (4,85 m) et 23 juin 1875 (4,20 m). La crue la plus récente du 20 février 2018 a atteint la cote de 2,93 m.

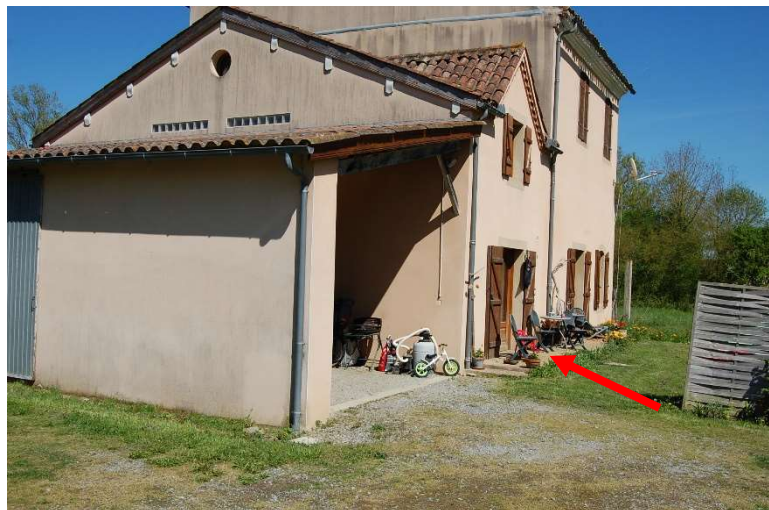
Après le témoignage de Mr. Chevin, la crue du 25/01/2014 est arrivée sur la dalle devant la maison.

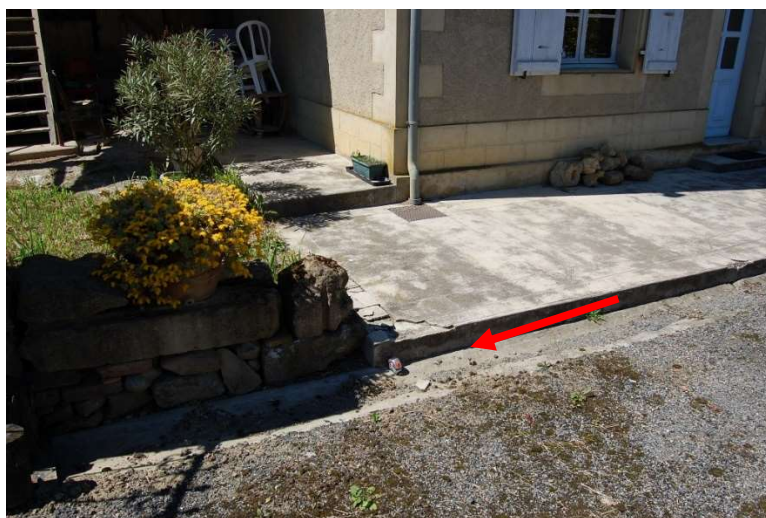
Après le témoignage de Mr. Chevin, la crue du 08/07/1977 est arrivée au niveau la dalle devant la maison.

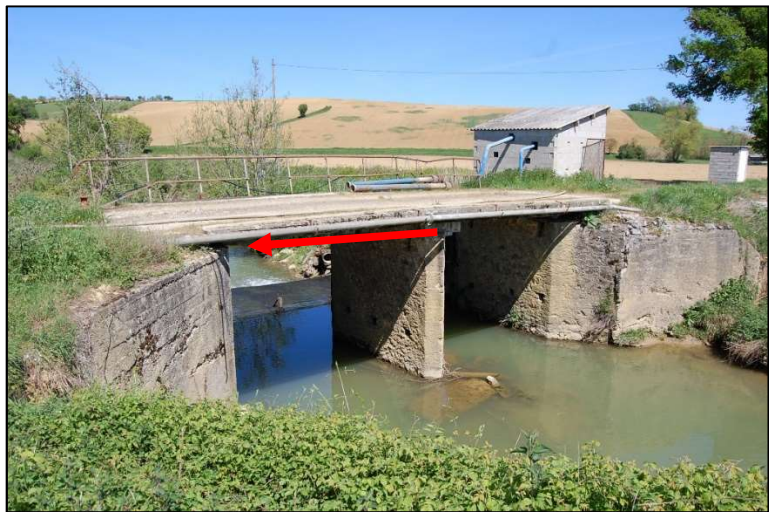
Après le témoignage de Mr. Chevin, la crue du 08/07/1977 est arrivée à 0.20 m sous le tablier du pont.

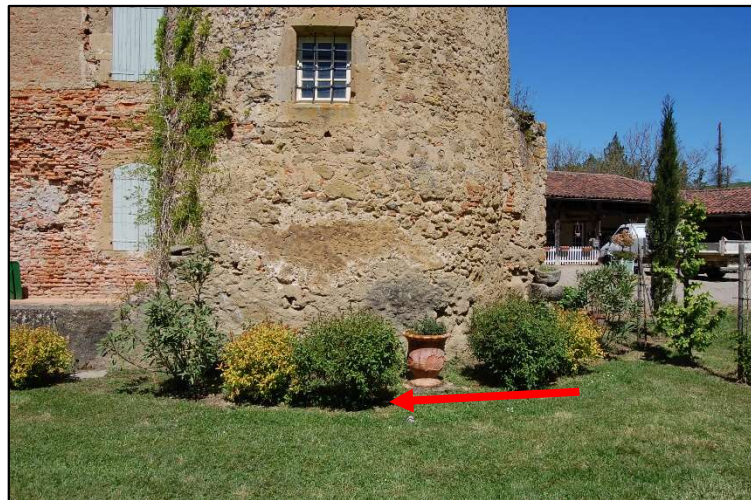
Après le témoignage du gardien, la crue du 25/01/2014 est arrivée dans le jardin devant la tour de la maison.

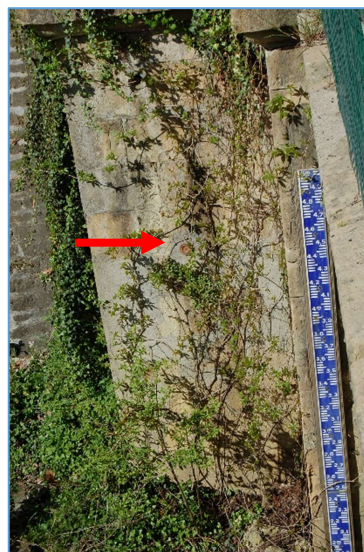
Station de la DREAL a enregistré les crues suivantes : 2 février 1952 (4,15 m), 9 juillet 1977 (4,10 m), 21 janvier 1978 (4,10 m), 3 juillet 1897 (4,00 m), 20 février 1971 (3.95 m), 03 avril 1978 (3.9 m), 25 janvier 2014 (3.76 m). Egalement nous avons trouvé dans les données historiques de la DREAL les crues de 02 juin 1855 (4,85 m) et 23 juin 1875 (4,20 m). La crue la plus récente du 20 février 2018 a atteint la cote de 2,93 m.
