# **PLAN DE PREVENTION DES RISQUES INONDATIONS**

**BASSINS DE L'ADOUR ET DU LEES**

**VOLET 2 – NOTE COMMUNALE**

**COMMUNE DE PLAISANCE-DU-GERS**

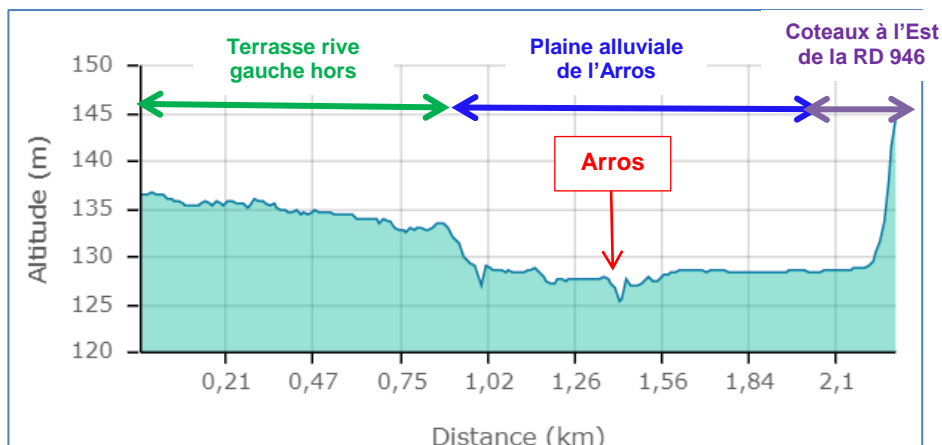
Coupe altimétrique de la plaine en amont de la RD 946

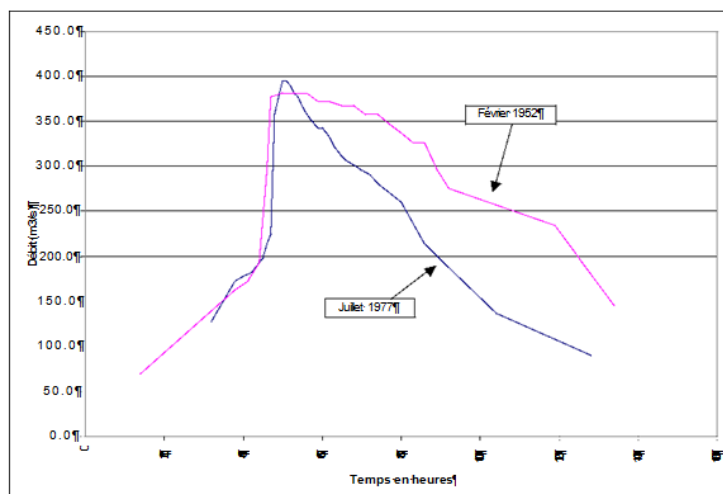
En comparant les hydrogrammes de crues des événements de 1952 et 1977, il apparaît que si les débits de pointe sont quasiment identiques, la crue hivernale dure plus longtemps que la crue estivale. Cette dernière est marquée par une montée des eaux très rapide tout comme la décrue. La crue de 1952 a atteint des niveaux plus importants et reste l'événement correspondant aux plus hautes eaux connues sur les communes de Plaisance et Tasque.

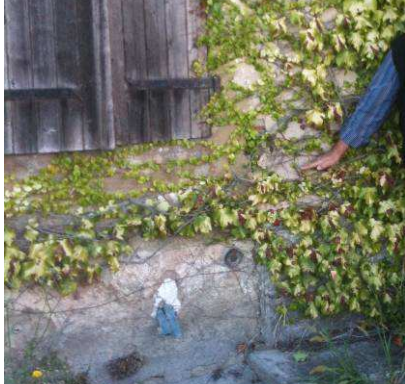
Département du Gers		FICHE LAISSE DE CRUE n°: 1	
Cours d'eau concerné : Arros			
Commune : Plaisance-du-Gers			
Date de l'enquête : 15/09/10		Dressé par : CPN	
Personne interrogée : M. Bonnet		Profession :	Remarque :

<p>Numéro de laisse de crue : 1</p> <p>Situation : Lieu-dit Bonnet, croisement RD946/RD3</p> <p>Fiabilité de la laisse de crue : bonne</p>	
<b>Description : Crue de 1952</b>			
<p>Niveau d'eau : 40 cm au dessus du repère NGF, 75 cm par rapport à la dalle. <b>129,71 m NGF</b></p> <p>Vitesse : faible</p>

<b>Commentaire /emprise de la crue :</b>			
L'eau passait sur la route à ce niveau mais les vitesses restaient modérées.

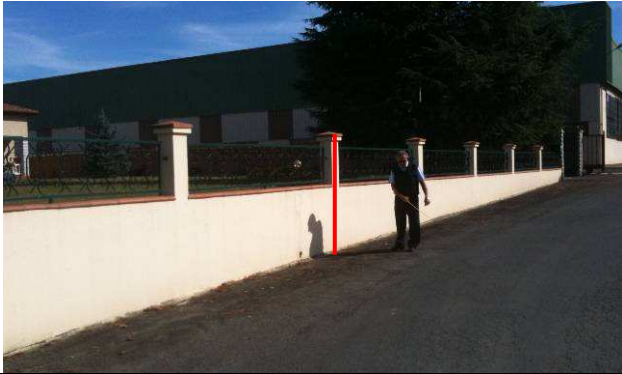
Département du Gers		FICHE LAISSE DE CRUE n°: 2	
Cours d'eau concerné : Arros			
Commune : Plaisance-du-Gers			
Date de l'enquête : 15/09/10		Dressé par : CPN	
Personne interrogée : M. Fitan		Profession : Retraité	Remarque :

<p>Numéro de laisse de crue : 2</p> <p>Situation : Entrée usine Fitan, lieu-dit LA RIBERE</p> <p>Fiabilité de la laisse de crue : médiocre</p>	
Description : Crue 1977			
<p>Niveau d'eau : niveau du sol au trait rouge</p> <p>127,12 m NGF</p> <p>Vitesse : faible</p>

<p>Commentaire /emprise de la crue :</p> <p>Il s'agit d'une inondation en retour : vitesse quasi nulle.</p> <p>La grange en face de l'entrée n'était pas inondée en 1952.</p>

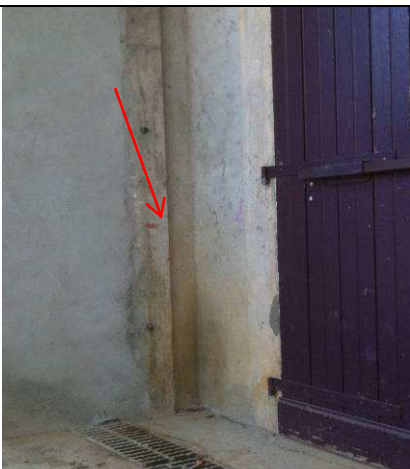
Département du Gers		FICHE LAISSE DE CRUE n° : 5	
Cours d'eau concerné : Arros			
Commune : Plaisance-du-Gers			
Date de l'enquête : 15/09/10		Dressé par : CPN	
Personne interrogée :		Profession :	Remarque :

<p>Numéro de laisse de crue : 5</p> <p>Situation : place des arènes</p> <p>Fiabilité de la laisse de crue : bonne</p>	
<p><b>Description</b> : trace rouge sur la porte des arènes : crue de 1977 ? Le nivellement est cohérent avec cette hypothèse</p>			
<p>Niveau d'eau : cf. trace 127,93 m NGF</p> <p>Vitesse : -</p>

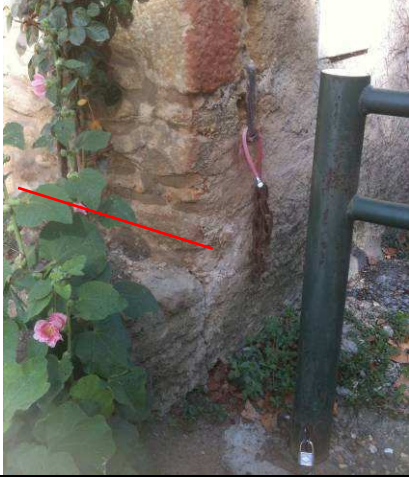
Département du Gers		<b>FICHE LAISSE DE CRUE</b> n°: 6	
Cours d'eau concerné : Arros			
Commune : Plaisance-du-Gers			
Date de l'enquête : 15/09/10		Dressé par : CPN	
Personne interrogée :		Profession :	Remarque :

<p><b>Numéro de laisse de crue : 6</b></p> <p><b>Situation :</b> place des arènes, à coté du portillon</p> <p><b>Fiabilité de la laisse de crue :</b> bonne</p>

<b>Description :</b> trace rouge : crue de 1977 ?	
<b>Niveau d'eau :</b> cf. photo 127,93 m NGF  <b>Vitesse :</b>

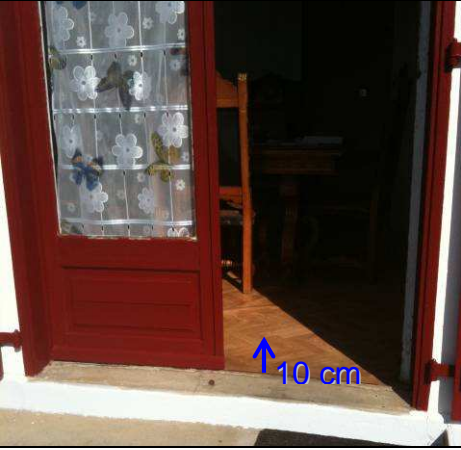
<p>Département du Gers</p>	<p>FICHE LAISSE DE CRUE n°: 8</p>		
<p>Cours d'eau concerné : Arros</p>			
<p>Commune : Plaisance-du-Gers</p>			
<p>Date de l'enquête : 15/09/10</p>		<p>Dressé par : CPN</p>	
<p>Personne interrogée :</p>	<p>Profession :</p>		<p>Remarque :</p>

<p>Numéro de laisse de crue : 8</p> <p>Situation : Arros pièces Garage, rue Peupliers</p> <p>Fiabilité de la laisse de crue : bonne</p>	
<p>Description : témoignage</p>			
<p>Niveau d'eau : 10 cm au dessus de la marche 128,96 m NGF</p> <p>Vitesse : -</p>

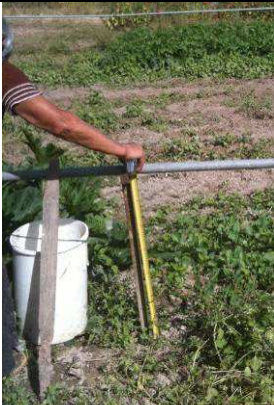
Département du Gers		<b>FICHE LAISSE DE CRUE</b> n°: 9	
Cours d'eau concerné : Arros			
Commune : Plaisance-du-Gers			
Date de l'enquête : 15/09/10		Dressé par : CPN	
Personne interrogée : Mme Vital		Profession : Retraitée	Remarque :

<b>Numéro de laisse de crue : 8</b>  <b>Situation :</b> champs en face de l'ancien moulin  <b>Fiabilité de la laisse de crue :</b> mauvais	
<b>Description :</b> 60-70 cm en milieu de champs			
<b>Niveau d'eau :</b> en haut des arroseurs  <b>130,47 mNGF</b>  <b>Vitesse :</b> faible

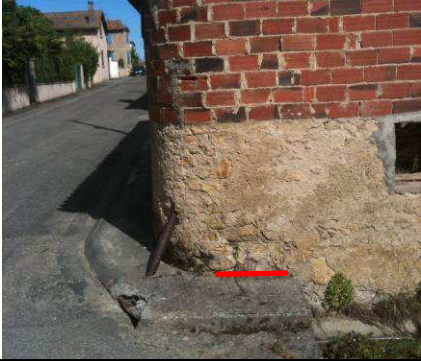
Département du Gers		FICHE LAISSE DE CRUE n°: 10		
Cours d'eau concerné : Arros				
Commune : Plaisance-du-Gers				
Date de l'enquête : 15/09/10			Dressé par : CPN	
Personne interrogée :		Profession :		Remarque :

<p>Numéro de laisse de crue : 9</p> <p>Situation : route d'accès à l'ancien moulin</p> <p>Fiabilité de la laisse de crue : médiocre</p>	
Description : niveau du trottoir				
<p>Niveau d'eau : trait rouge</p> <p>130,38 mNGF</p> <p>Vitesse :</p>

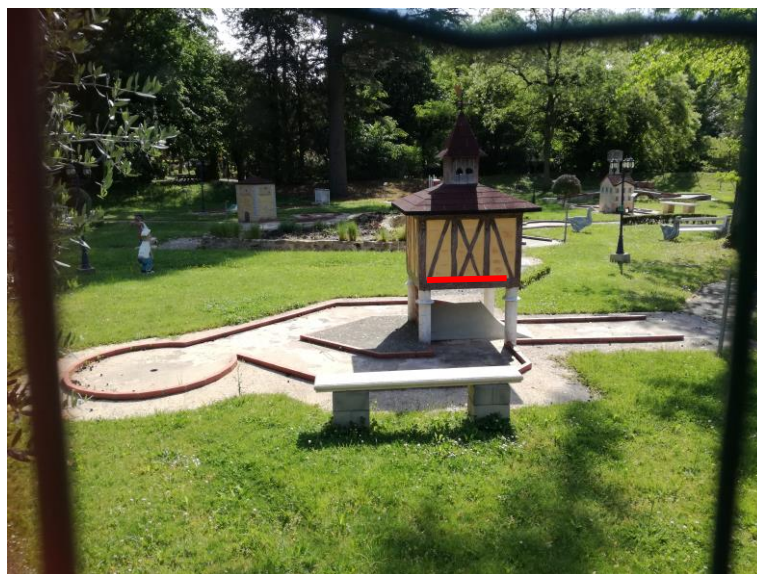
Numéro de laisse de crue : 11

Situation : Mini-Golf

Date de la crue :	2014
Cote du terrain naturel :	127,36 m NGF
Hauteur d'eau :	0,93 / TN
Côte du niveau d'eau * :	128,29 m NGF
Repère :	Non
Nature du repère :	-
Etat du repère :	-

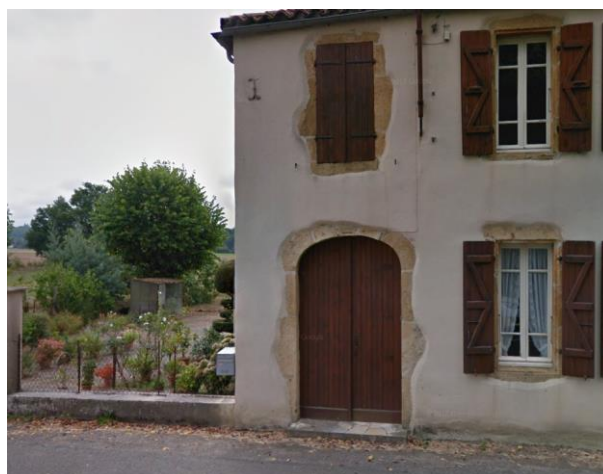
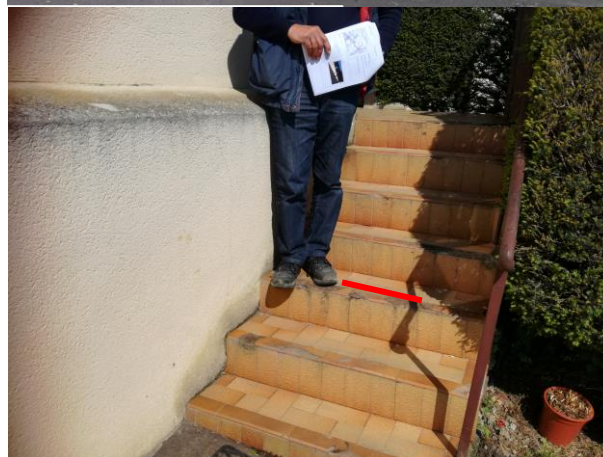
Description : L'eau arrivait au droit de la 5<sup>ième</sup> marche en partant du haut en 2014.

Date de la crue :	2014
Cote du terrain naturel :	-
Hauteur d'eau :	-
Côte du niveau d'eau *:	128,75 m NGF
Repère :	Non
Nature du repère :	-
Etat du repère	-

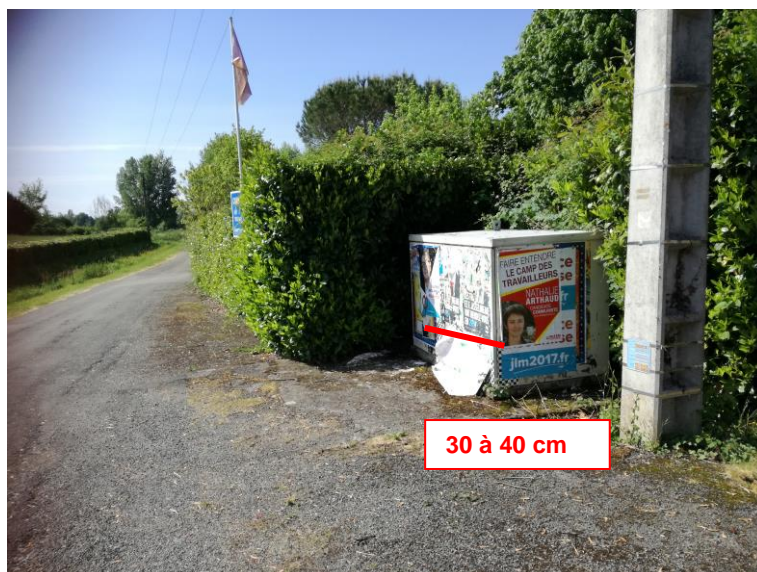
Numéro de laisse de crue : 16

Situation : RD 946 - Transformateur

Date de la crue :	2014
Cote du terrain naturel :	128,52 m NGF
Hauteur d'eau :	0,4 m / TN
Côte du niveau d'eau *:	128,92 m NGF
Repère :	Non
Nature du repère :	-
Etat du repère	-

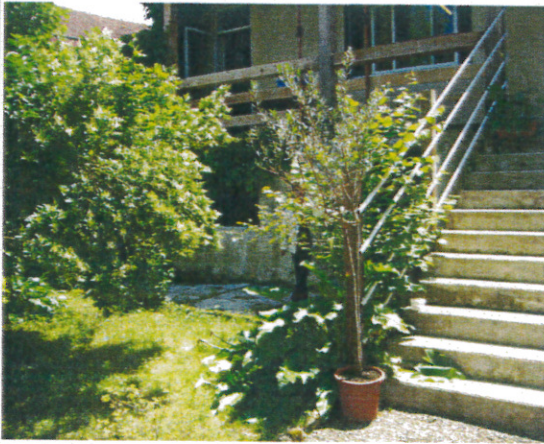
<b>ID</b>	<b>x_mLII</b>	<b>y_mLII</b>
RC03	415048.115	1847811.84
<b>Commune</b>	<b>Cours_d_eau</b>	
PLAISANCE-DU-GERS	ARROS	
<b>Lieu</b>		
Maison n°18 en rive droite aval pont entre les arènes et la rivière		
<b>Repère</b>		
Laisse de crue sur la façade à +0.39 m par rapport à la plus haute marche de l'escalier (+1.22 m au-dessus du TN)

<b>Crue1</b>	<b>Cote1_mNGF</b>	<b>Fiabilité</b>
?	128.88	Laisse de crue
<b>Crue2</b>	<b>Cote2_mNGF</b>	
<b>Photo1</b>		
M:\DIG\POLE_ET-FR\FR461-Plaisance-du-Gers\photos\TerrainTopo080604\plaisance080604_035.jpg		
<b>Photo2</b>		
<b>Carte</b>		
M:\DIG\POLE_ET-FR\FR461-Plaisance-du-Gers\ReperesCrues\CartesRCjpg\PlseRC03.jpg

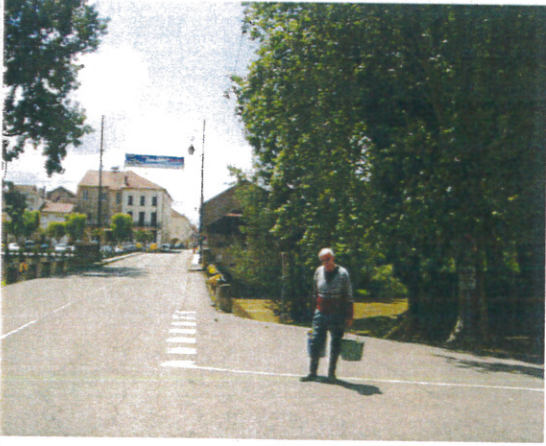
<b>ID</b>	<b>x_mLII</b>	<b>y_mLII</b>
RC05	415128.563	1847844.62
<b>Commune</b>	<b>Cours_d_eau</b>	
PLAISANCE-DU-GERS	ARROS	
<b>Lieu</b>		
Maison près des terrains de sport en rive droite aval du pont et arènes		
<b>Repère</b>		
Marque à la peinture rouge sur la façade

<b>Crue1</b>	<b>Cote1_m.NGF</b>	<b>Fiabilité</b>
févr.-1952	128.02	Repère de crue
<b>Crue2</b>	<b>Cote2_m.NGF</b>	
<b>Photo1</b>		
M:\DIGI\POLE_ET-FR\FR461-Plaisance-du-Gers\photos\TerrainTopo080604\plaisance080604_045.jpg		
<b>Photo2</b>		
M:\DIGI\POLE_ET-FR\FR461-Plaisance-du-Gers\photos\TerrainTopo080604\plaisance080604_041.jpg		
<b>Carte</b>		
M:\DIGI\POLE_ET-FR\FR461-Plaisance-du-Gers\ReperesCrues\CartesRCjpg\PlseRC05.jpg

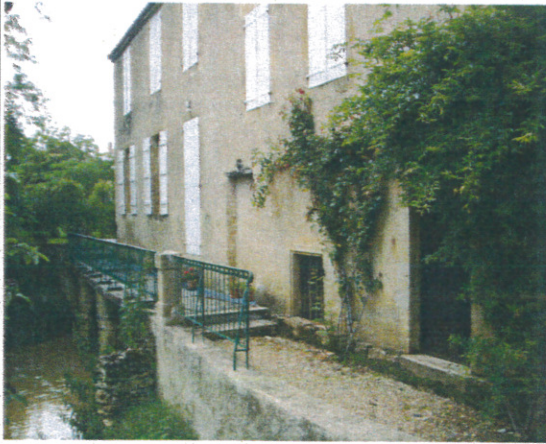
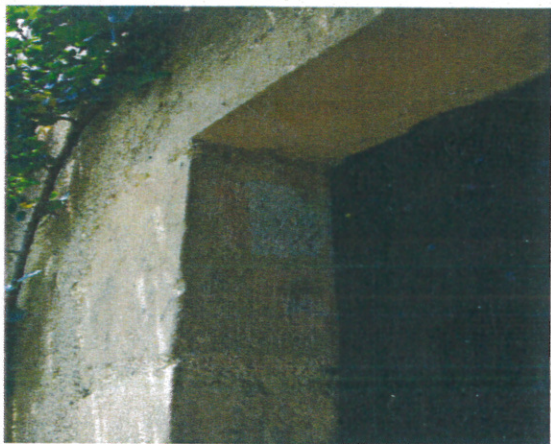
<b>ID</b>	<b>x_mLII</b>	<b>y_mLII</b>
RC10	415345	1847717.59
<b>Commune</b>	<b>Cours_d_eau</b>	
PLAISANCE-DU-GERS	ARROS	
<b>Lieu</b>		
Rive droite amont pont: bâtiment principal du camping		
<b>Repère</b>		
à -0.2 m en dessous de la poutre du plafond au niveau du bar		
<b>Crue1</b>	<b>Cote1_mNGF</b>	<b>Fiabilite</b>
juin-2000	129.21	Témoignage
<b>Crue2</b>	<b>Cote2_mNGF</b>	
<b>Photo1</b>		
M:\DIG\POLE_ET-FR\FR461-Plaisance-du-Gers\photos\TerrainTopo080604\plaisance080604_062.jpg		
<b>Photo2</b>		
M:\DIG\POLE_ET-FR\FR461-Plaisance-du-Gers\photos\TerrainTopo080604\plaisance080604_059.jpg		
<b>Carte</b>		
M:\DIG\POLE_ET-FR\FR461-Plaisance-du-Gers\ReperesCrues\CartesRC\jpe\PlseRC10.jpg
