PLAN DE PREVENTION DES RISQUES D'INONDATION (P.P.R.I.) DES COMMUNES DES BASSINS VERSANTS DE LA BAÏSE, DE L'AULOUE ET DE L'AVIGNON

LOT 1 : SOUS BASSINS SUD DE LA BAÏSE

COMMUNE DE L'ISLE-DE-NOE

NOTE COMMUNALE

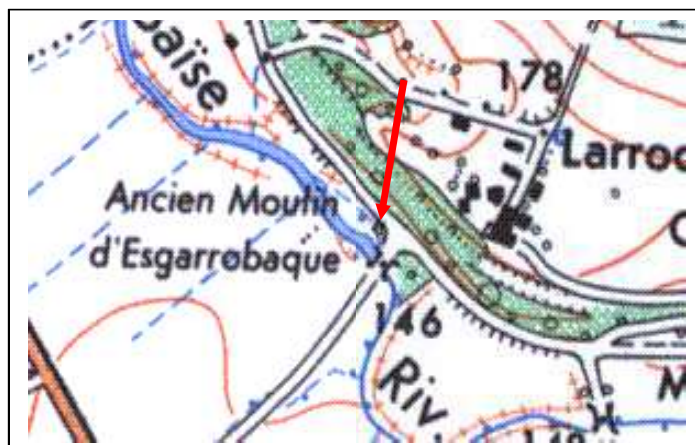
Support : Mur de façade coté route

D'après le trait, la hauteur d'eau lors de la crue du 23/06/1875 était de 0.61 m par rapport au terrain naturel actuel soit une cote NGF de 144.96 m.

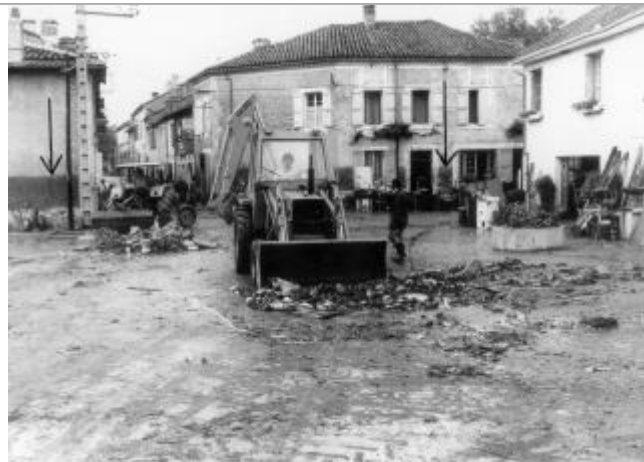
Commentaires : Vue en direction du centre sur le carrefour. La crue a laissé une trace d'humidité nette sur les maisons (flèches). Source: mairie de l'Isle de Noé.
