PLAN DE PREVENTION DES RISQUES INONDATIONS

BASSINS DE L'ADOUR ET DU LEES

VOLET 2 – NOTE COMMUNALE

COMMUNE DE RISCLE

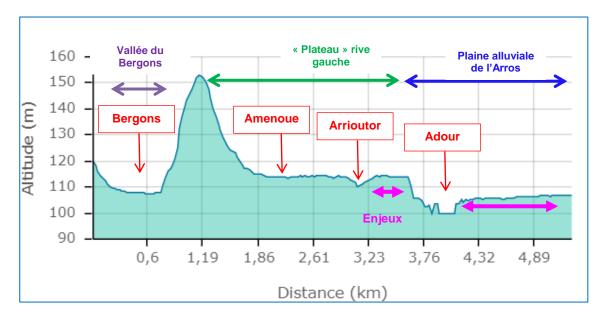
Profil altimétrique en amont de la RD 935 du Sud vers le Nord (source Géoportail)

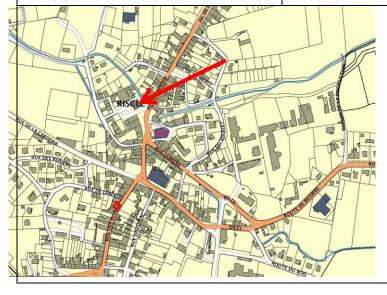
Numéro de laisse de crue : 1

Situation : Mairie

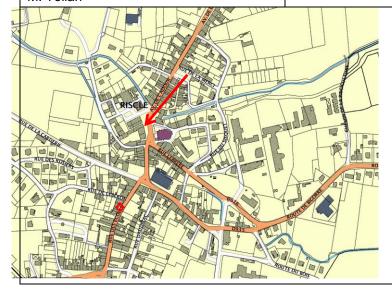
Numéro de laisse de crue : 2

Situation : salon de coiffure

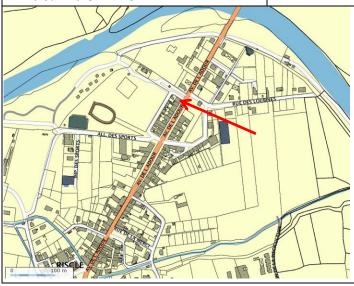
Numéro de laisse de crue : 3

Situation : 69 avenue de l'Adour

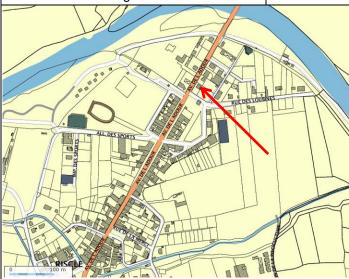
Numéro de laisse de crue : 4

Situation: 74 avenue de l'Adour

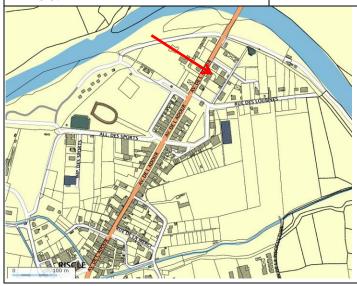
Numéro de laisse de crue : 6

Situation : 82 avenue de l'Adour

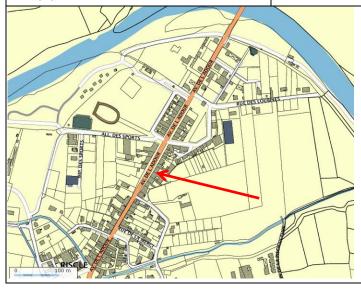
Numéro de laisse de crue : 7

Situation : 62 avenue de l'Adour

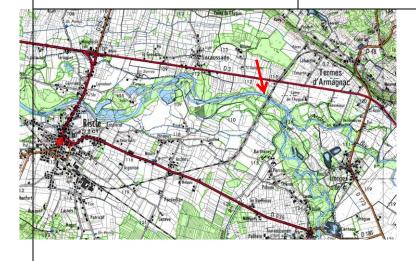
Numéro de laisse de crue : 20

Situation : pont de la voie SNCF, pile amont

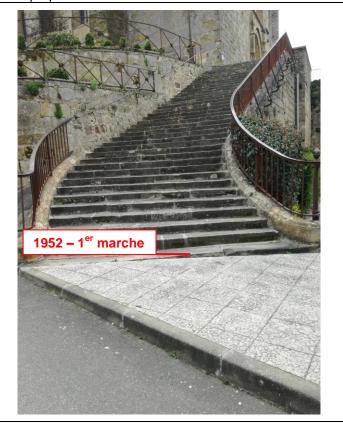
Description: L'eau arrivait à la 1^{ère} marche de l'Eglise en 1952. La place a été réaménagée depuis, la première marche aujourd'hui ne correspond pas forcément à celle de l'époque.

Date de la crue :	Février 1952
Cote du terrain naturel :	105,68 m NGF
Hauteur d'eau :	- / TN
Côte du niveau d'eau *:	105,68 m NGF
Repère :	Non
Nature du repère :	-
Etat du repère	-

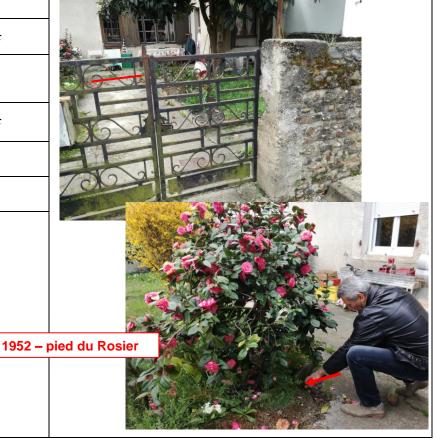
Description: L'eau arrivait à mi cours (pied du rosier) – Pas d'eau dans la cuisine.

Date de la crue :	Février 1952
Cote du terrain naturel :	104,91 m NGF
Hauteur d'eau :	- / TN
Côte du niveau d'eau *:	104,91 m NGF
Repère :	Non
Nature du repère :	-
Etat du repère	-
