# **PLAN DE PREVENTION DES RISQUES INONDATIONS**

**BASSINS DE L'ADOUR ET DU LEES**

**VOLET 2 – NOTE COMMUNALE**

**COMMUNE DE TARSAC**

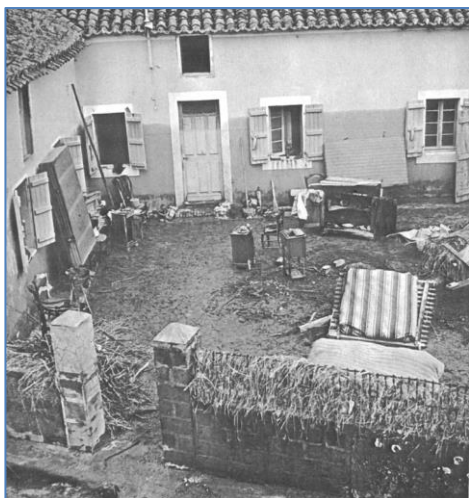
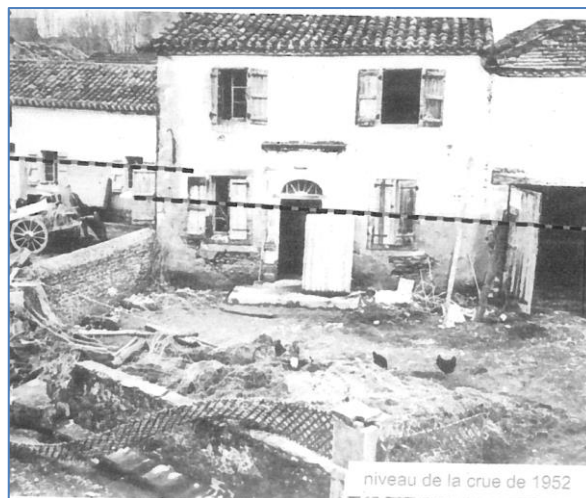
*Photo de la crue de 1952, en amont du remblai – Source : Commune*

Sur Tarsac, les élus et riverains ont fait état de la crue de 1952, particulièrement dévastatrice. Lors de cet événement, la rupture d'une digue de protection située en amont du bourg a provoqué une « vague d'eau » qui s'est propagé vers le centre bourg et s'est écoulee ensuite difficilement vers l'aval, du fait de la présence du remblai ferroviaire. Les hauteurs constatées en amont du remblai sont de l'ordre de 1 à 2 m.

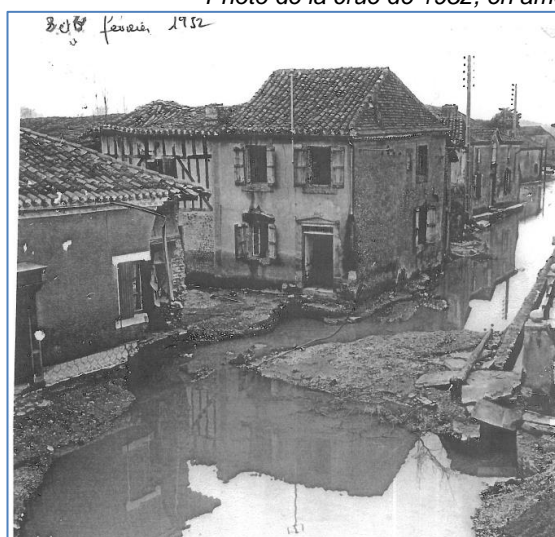
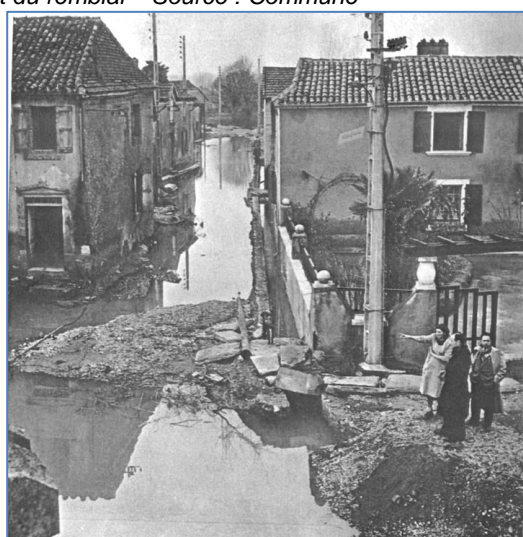
*Photo de la crue de 1952, en aval du remblai – Source : Commune*

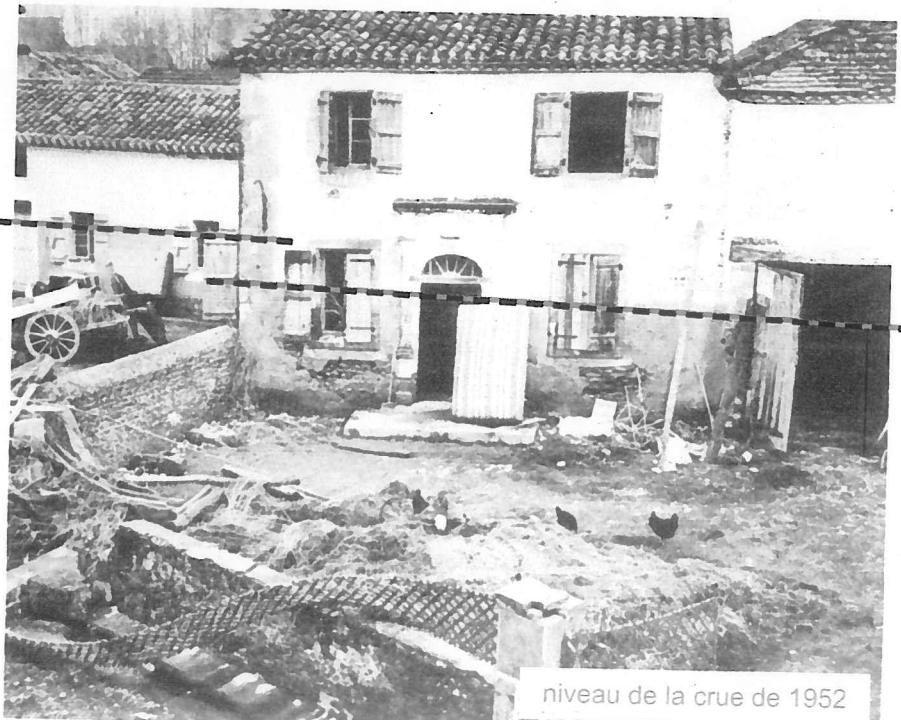
Février 1952 → 4,63 m

20 février 1971 → 4,05 m

- crue 2014 → 2,30 m  
Cinéma B. Bayle

26/01/2014 → 3,70 m

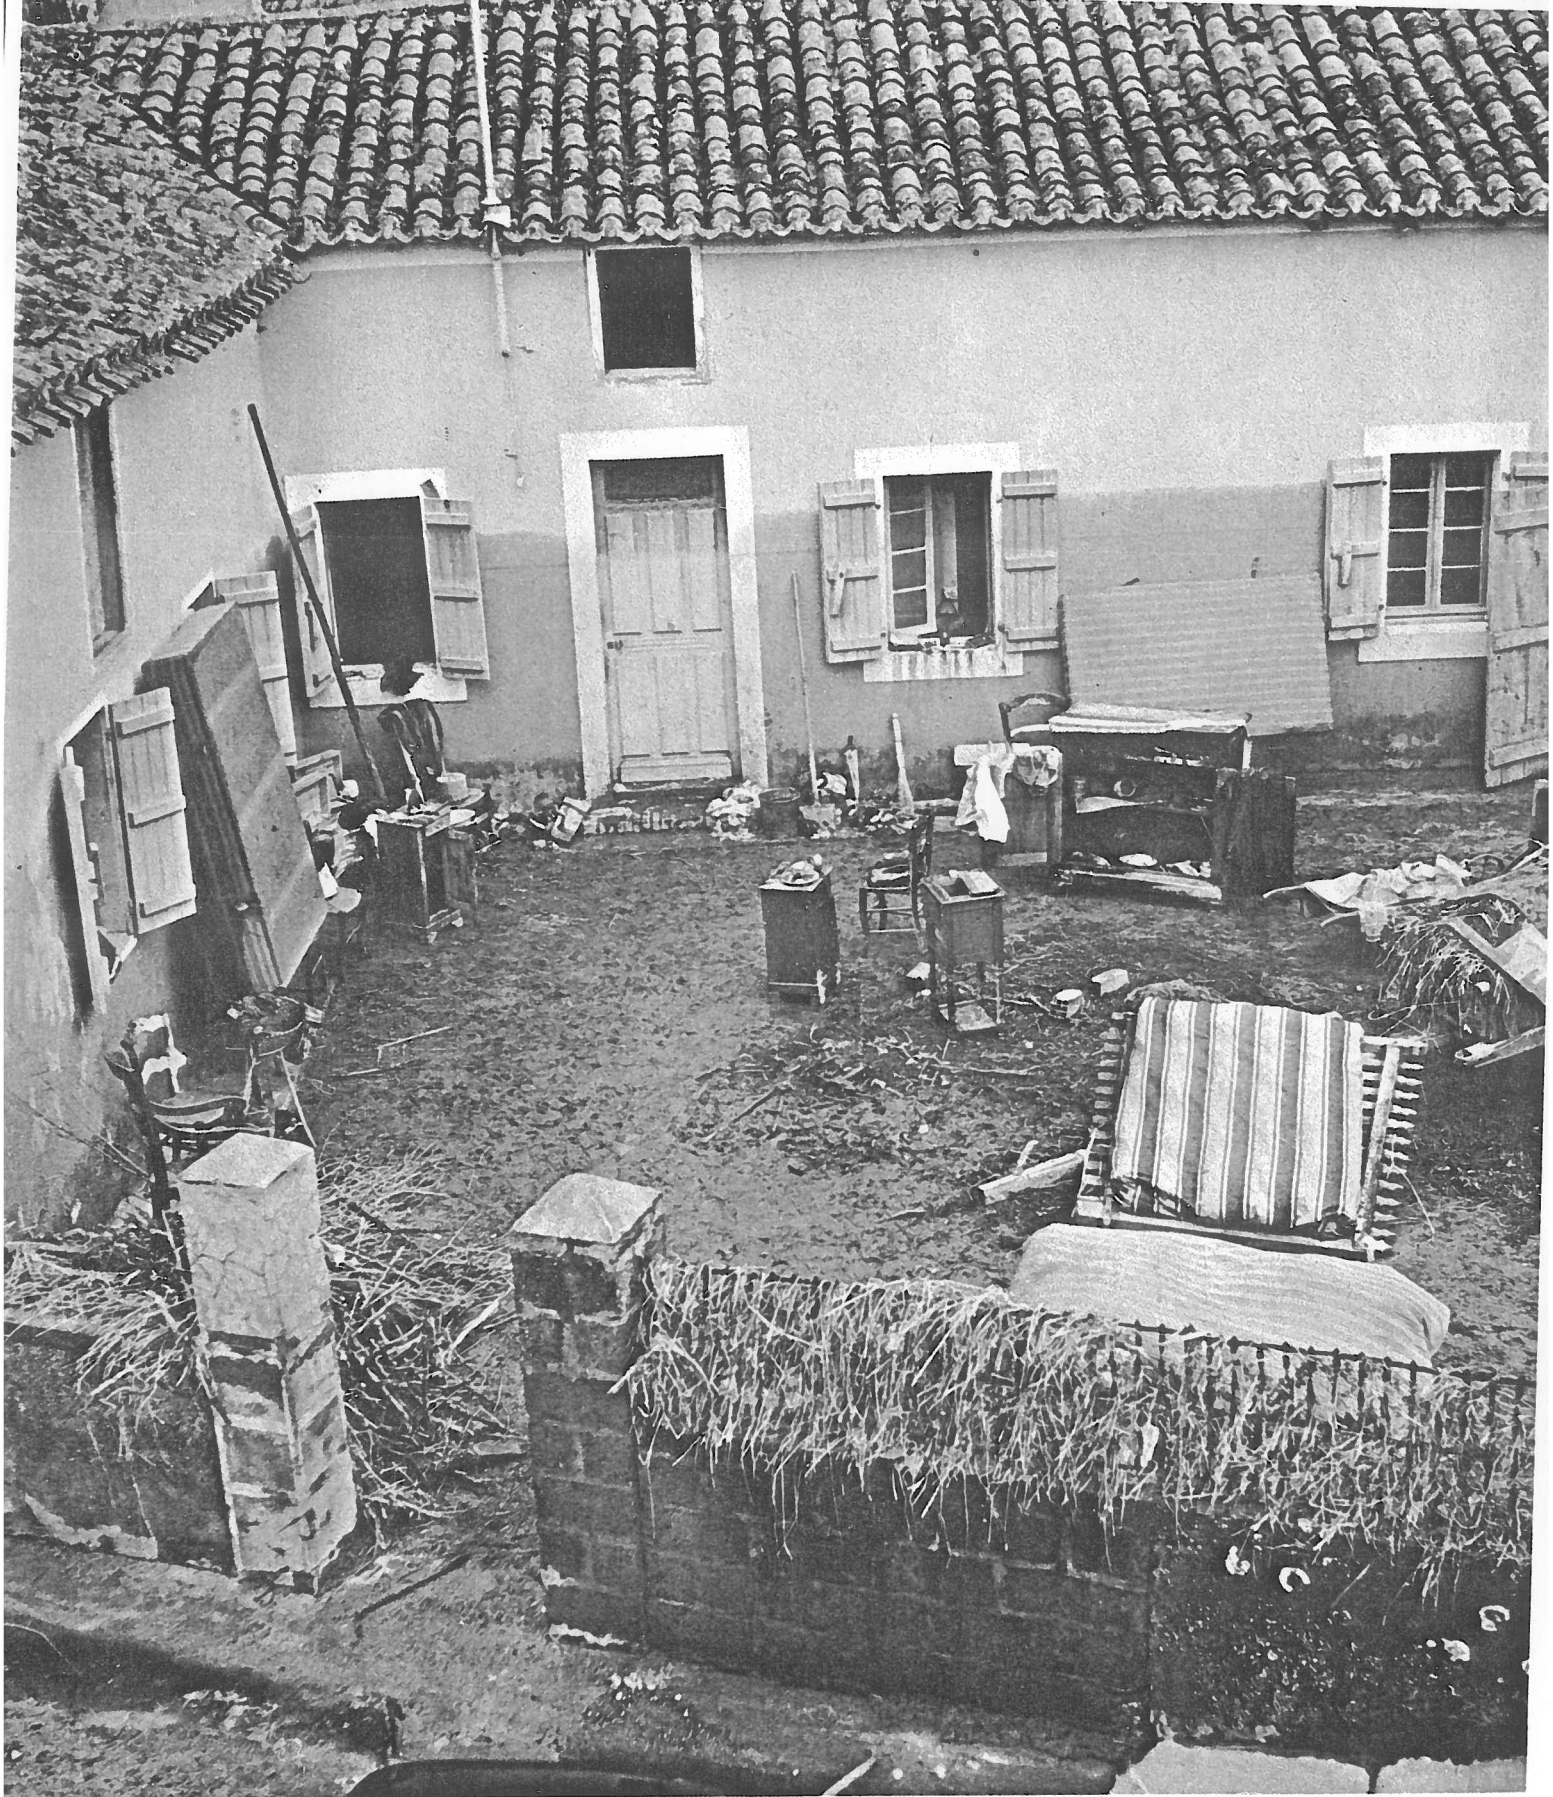
TARSAC maison Baul

L'eau, si utile aux Po  
 dans leur lutte contre  
 cause parfois de bi  
 ribles dégâts !  
 (Photo. La Dépêche

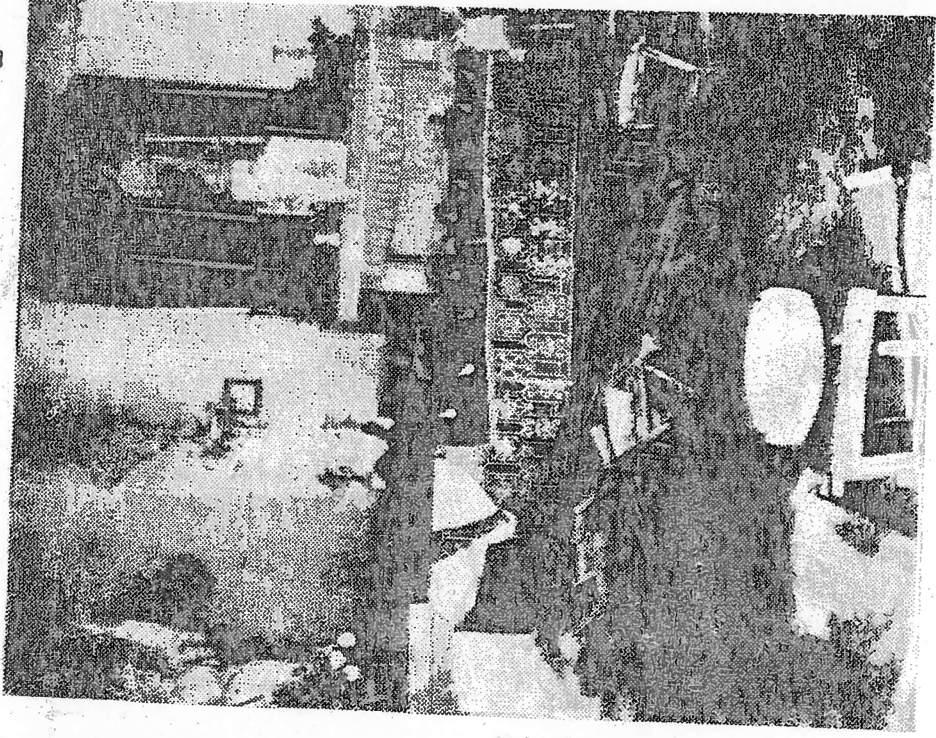
L'intérieur de l'église après l'inondation

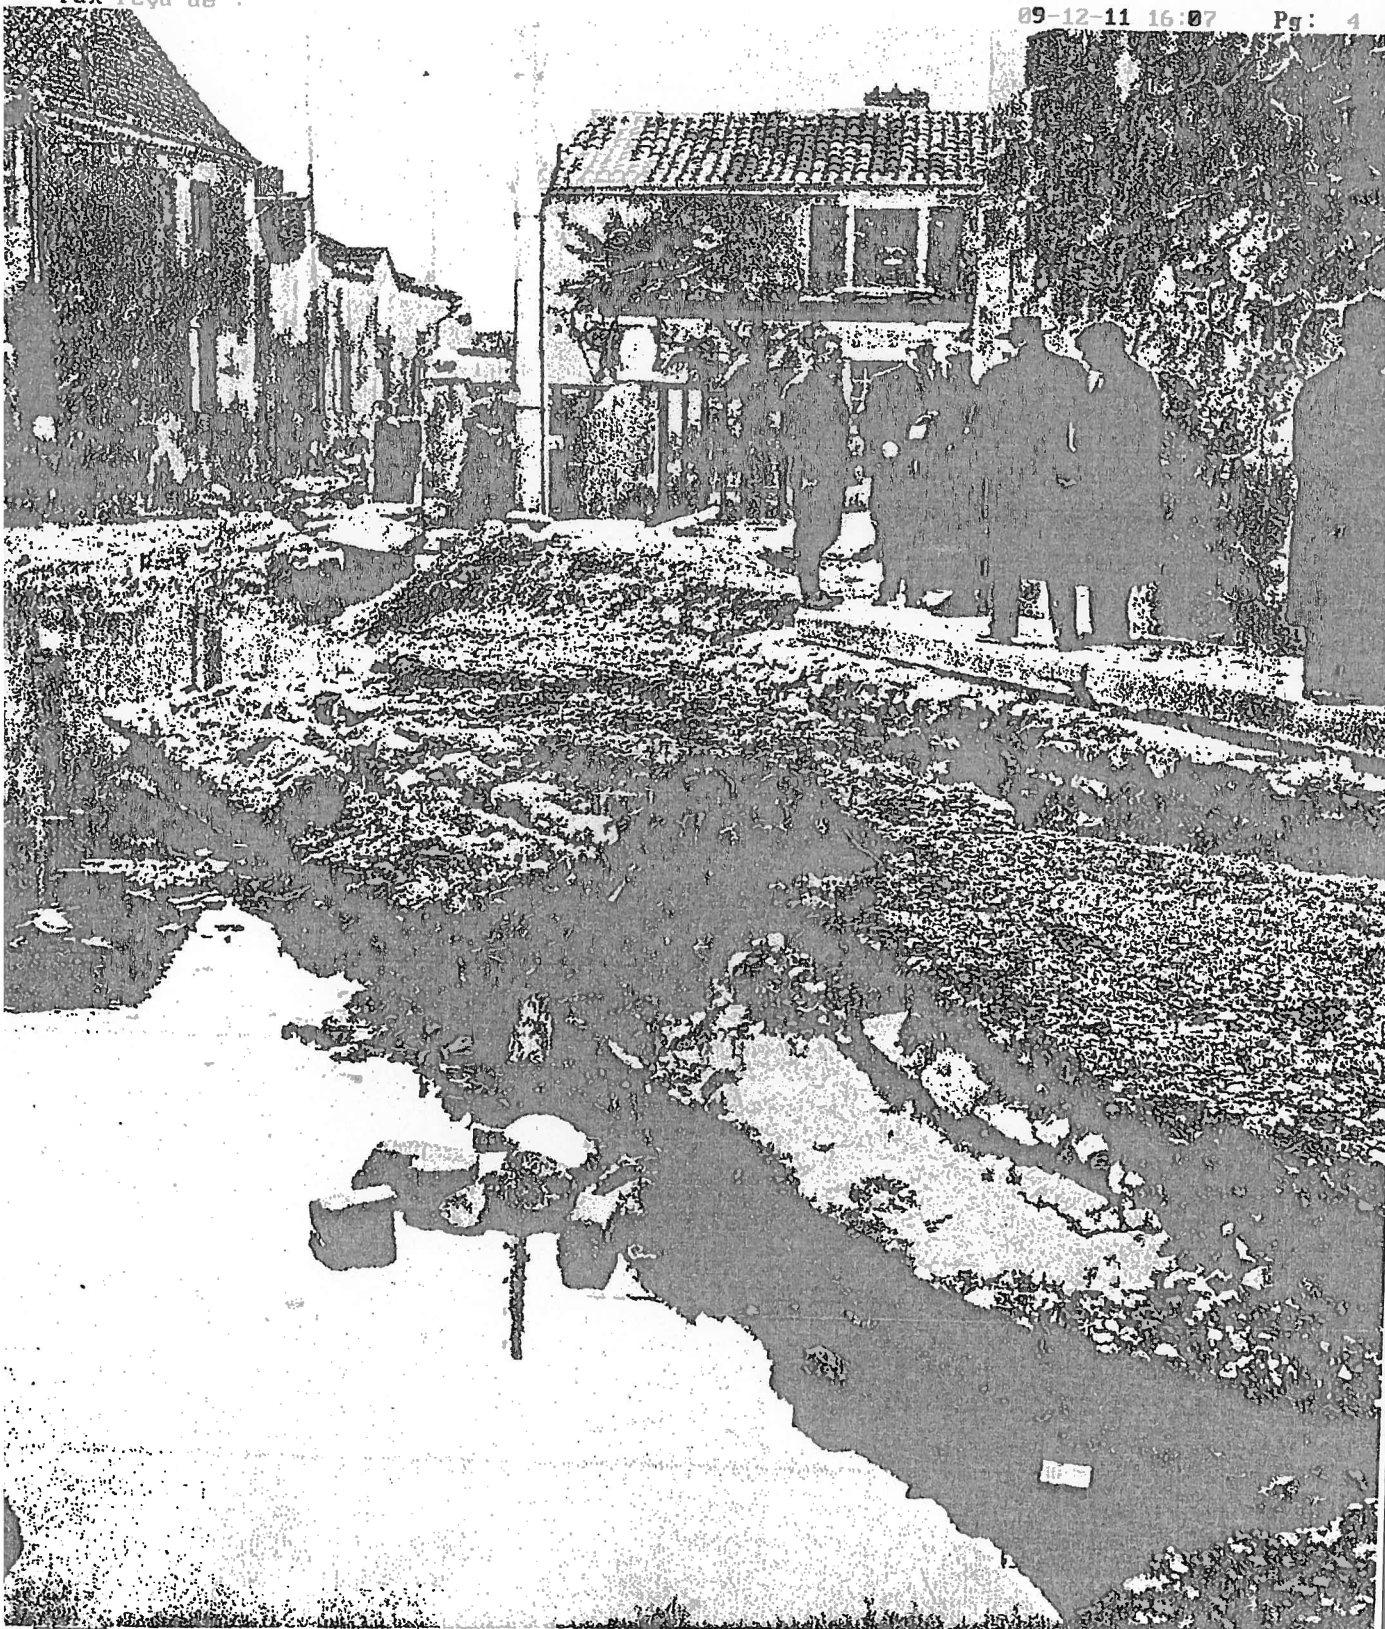
Les eaux ont raviné les rues de cette b au cours d'une inondation. (Photo. I.a D

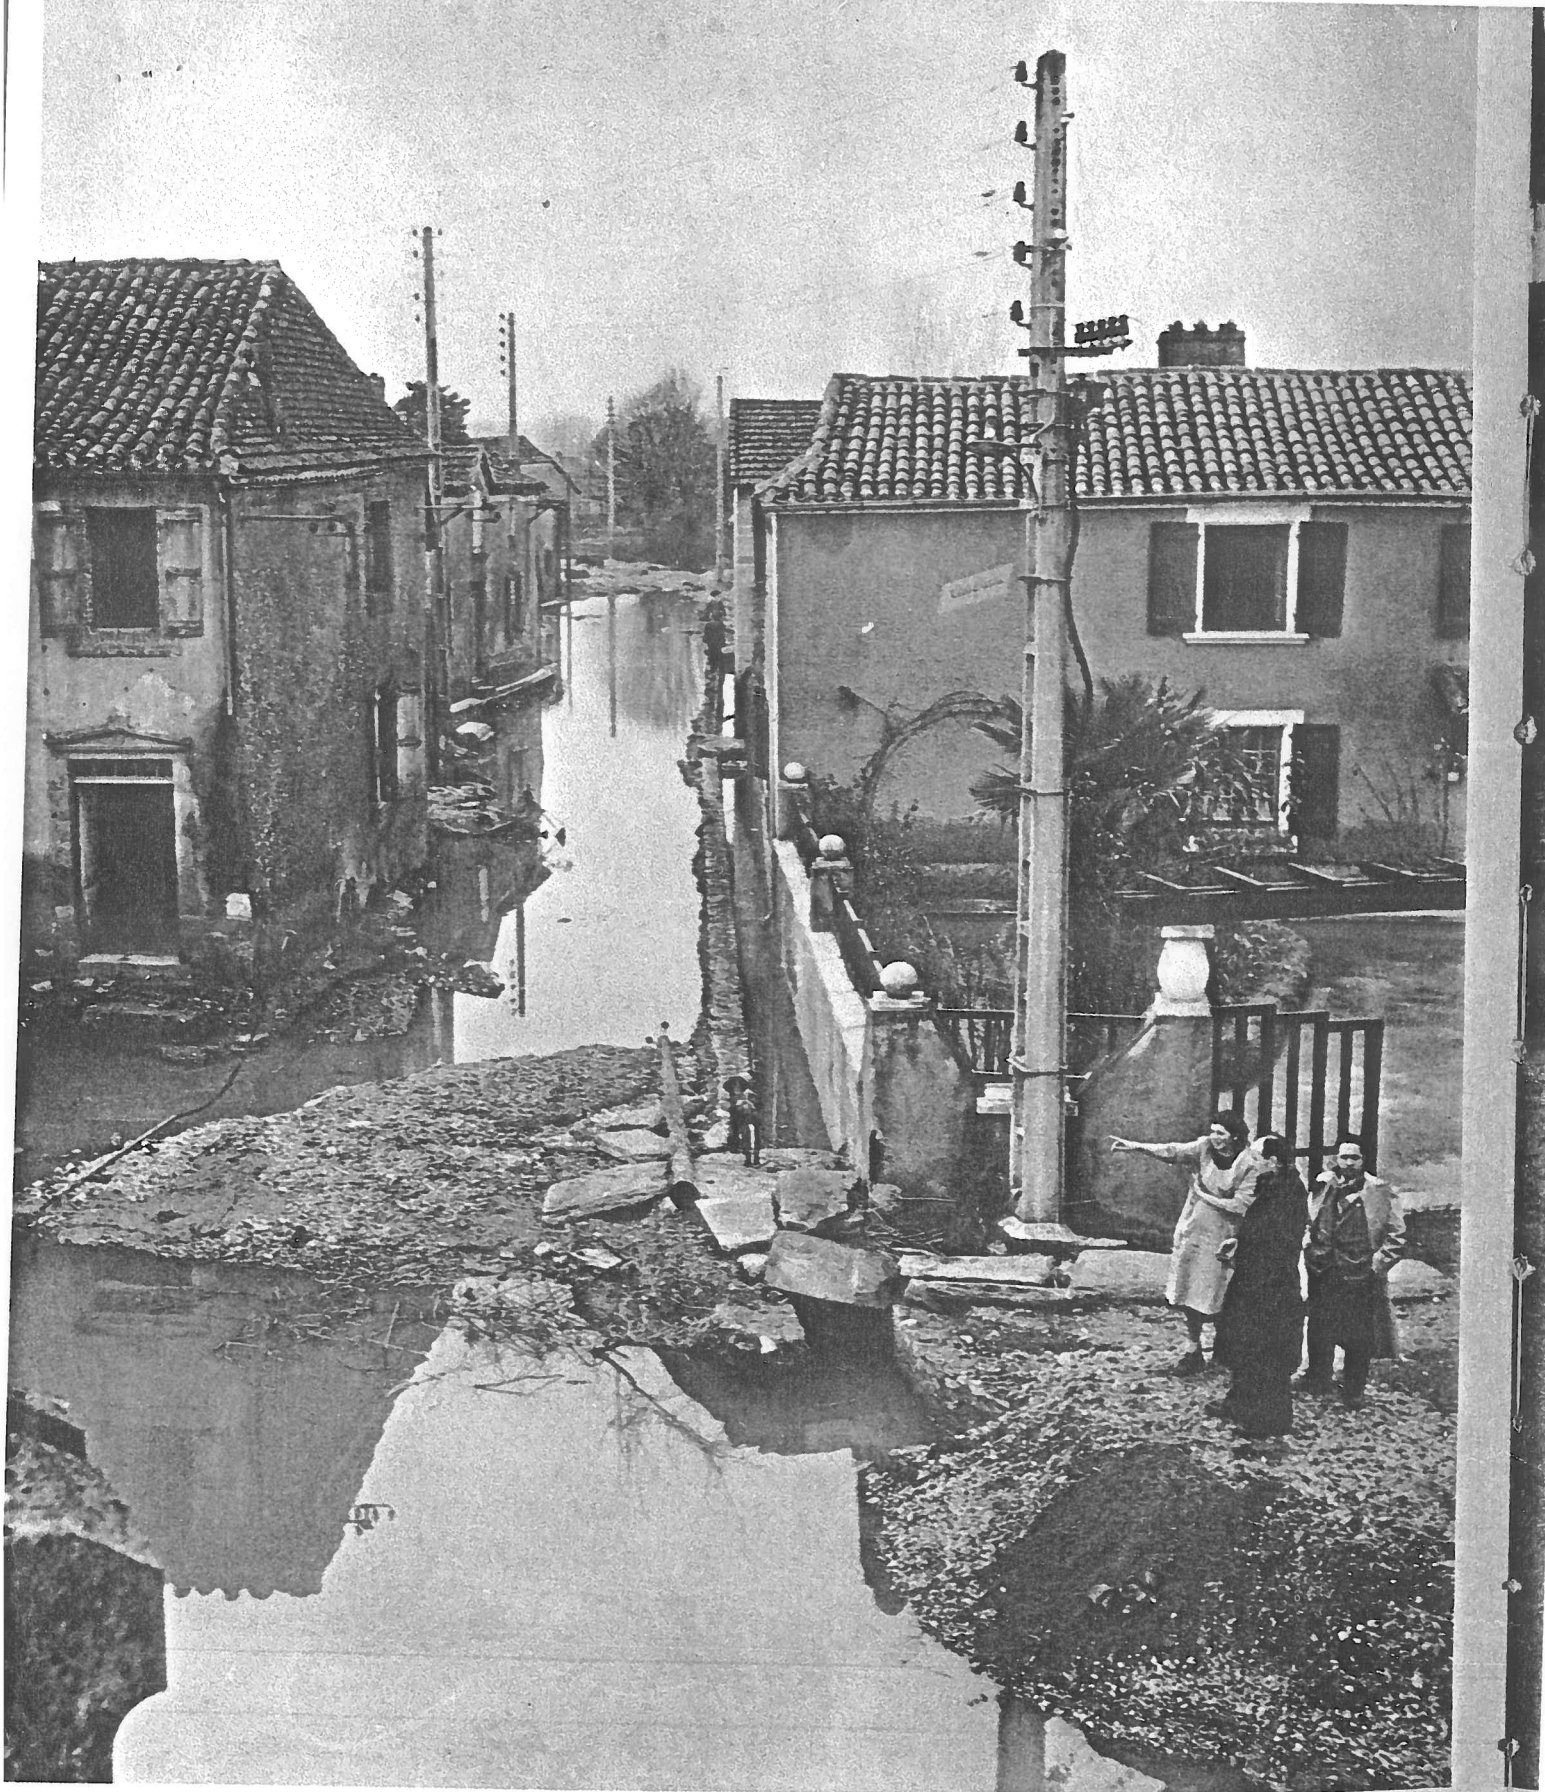
2 TARSAC

Les eaux se sont retirées. Le danger semble maintenant écarté. Mais combien de murs menacent-ils de s'écrouler? Sur les façades, le niveau atteint par la crue est nettement visible. (Photo. La Dépêche).

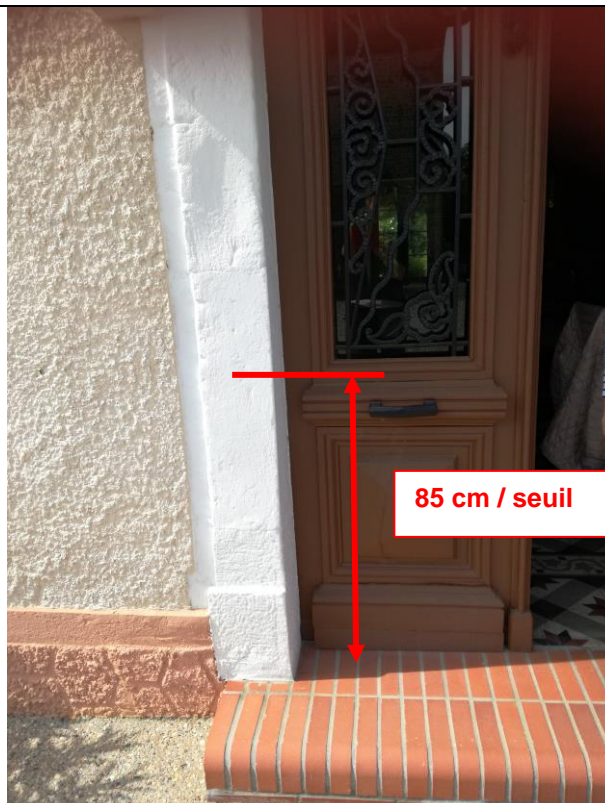
Numéro de laisse de crue : 1

Description : L'eau est arrivée à environ 85 cm dans la maison en 1952.

Date de la crue :	02/1952
Cote du seuil :	100,82XX m NGF
Hauteur d'eau :	85 cm / TN
Côte du niveau d'eau *:	101,67 m NGF
Repère :	Non
Nature du repère :	-
Etat du repère	-

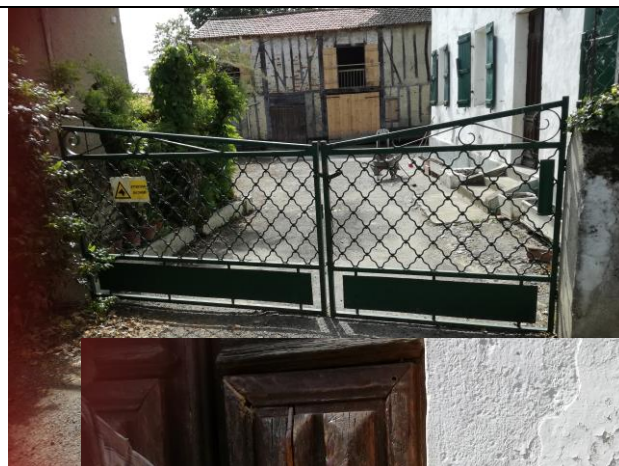
Numéro de laisse de crue : 2

Nature du repère : Trait de crue gravé dans le mur

Etat du repère : moyen

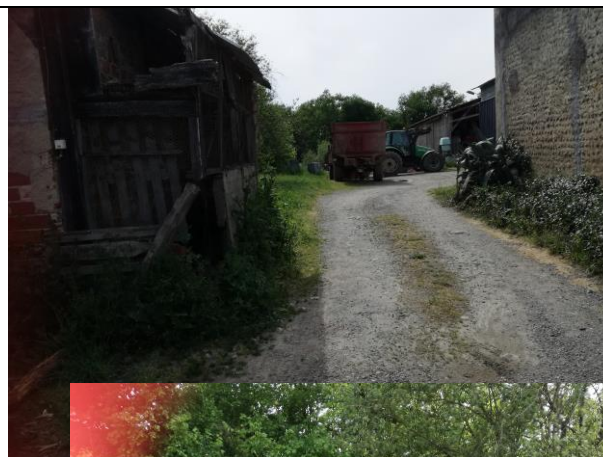
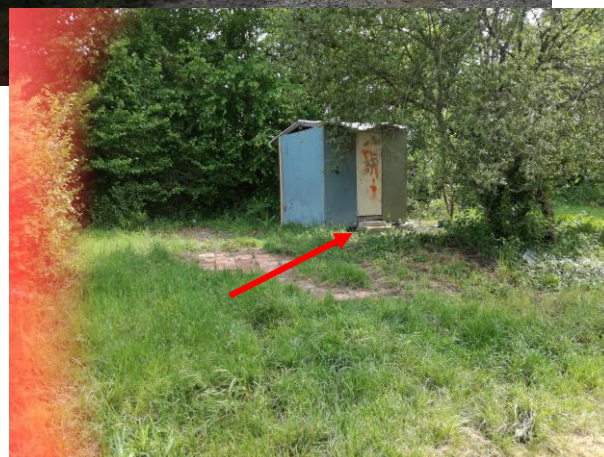
Numéro de laisse de crue : 3

Description : L'eau n'est pas arrivée au droit de la butte en 1952 (bête hors d'eau)

Date de la crue :	1952
Cote du terrain naturel :	101,10 m NGF
Hauteur d'eau :	Pas d'eau sur la butte
Côte du niveau d'eau * :	< 102,10 m NGF
Repère :	Non
Nature du repère :	-
Etat du repère	-

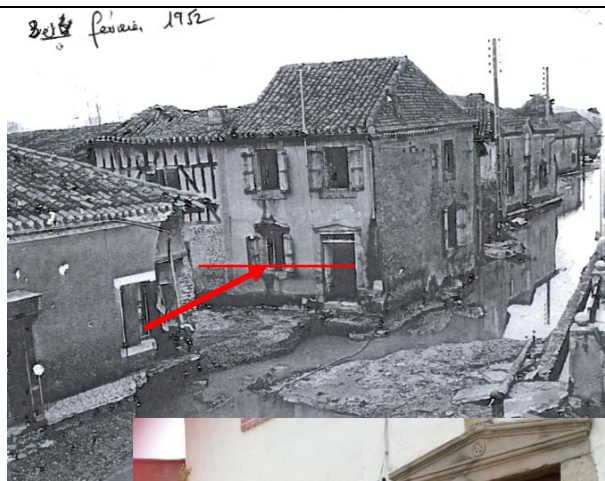
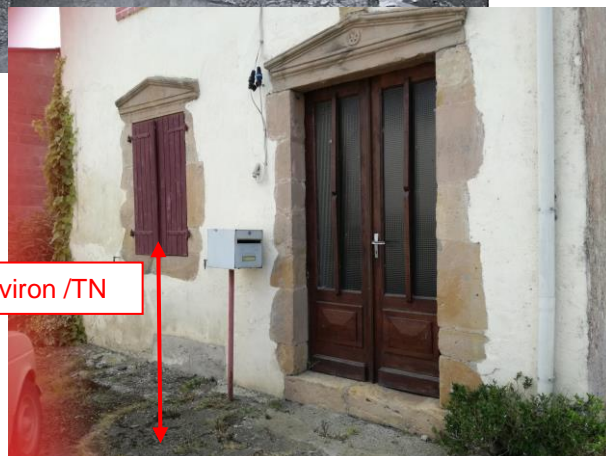
Numéro de laisse de crue : 5

1,4 m environ /TN

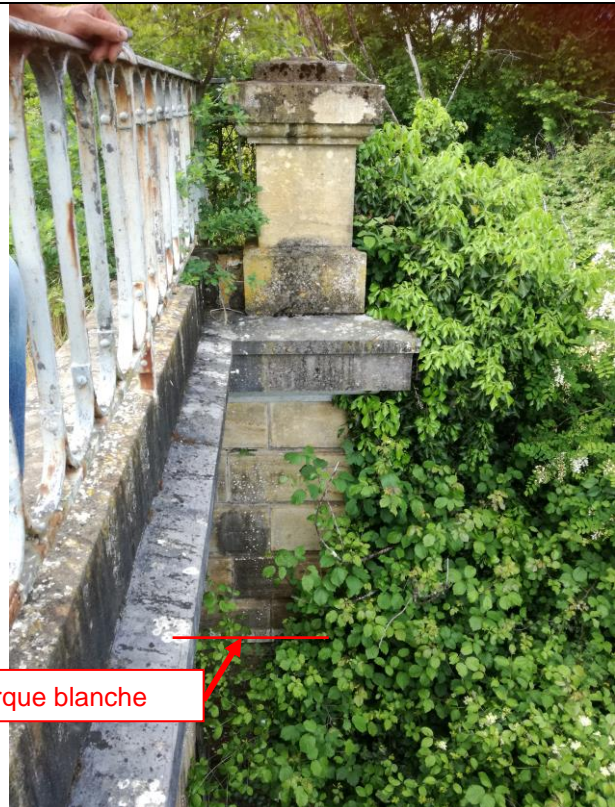
Numéro de laisse de crue : 7

**Description :** Le niveau atteint en 1952 est signalé par une marque blanche, à niveler (1<sup>er</sup> arche amont pont rive droite)

Date de la crue :	1952
Cote du haut du tablier de l'ouvrage:	105,33 m NGF
Hauteur d'eau :	-
Côte du niveau d'eau *:	103,27 m NGF
Repère :	Oui
Nature du repère :	Marque blanche
Etat du repère	Moyen

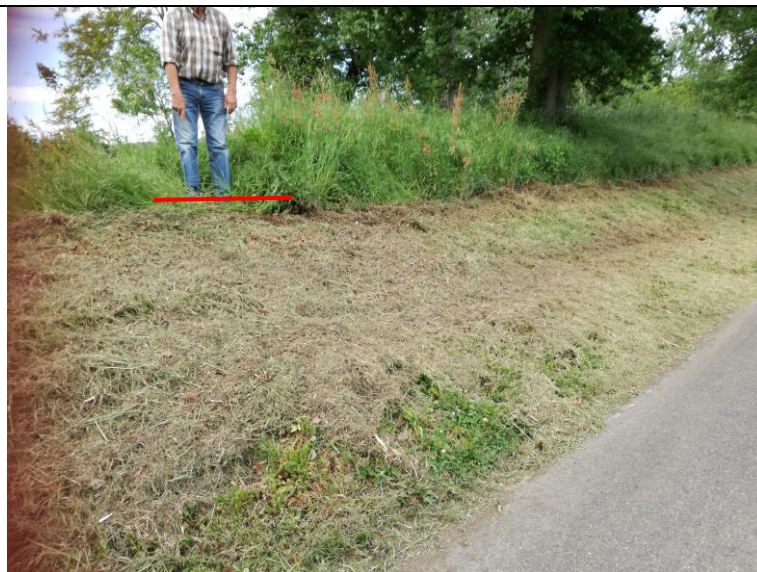
Numéro de laisse de crue : 9

Description : L'eau arrivait quasiment en haut de la digue en 2014.

Date de la crue :	2014
Cote du terrain naturel :	104,15 m NGF
Hauteur d'eau :	-
Côte du niveau d'eau * :	104,15 m NGF
Repère :	Non
Nature du repère :	-
Etat du repère	-
