Traits ou laisses de la crue

**PLAN DE PREVENTION DES RISQUES D'INONDATION (P.P.R.I.) DES
COMMUNES CONSTITUANT LES BASSINS VERSANTS DE L'ADOUR, DU
LEES, DE L'ARROS ET DU BOUES**

COMMUNE DE MONTEGUT-ARROS

NOTE COMMUNALE

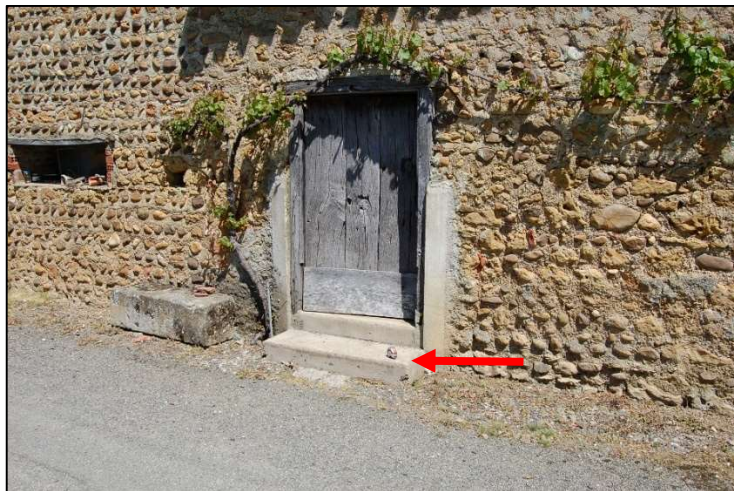
N° : 03

Type du repère : témoignage

Support : Mur de façade

Niveau par rapport au terrain : 0.15 m

Altitude en m NGF : 179.77

D'après les témoignages de Mme Castay, lors de la crue du 25/01/2014, il y avait l'eau sur la première marche.

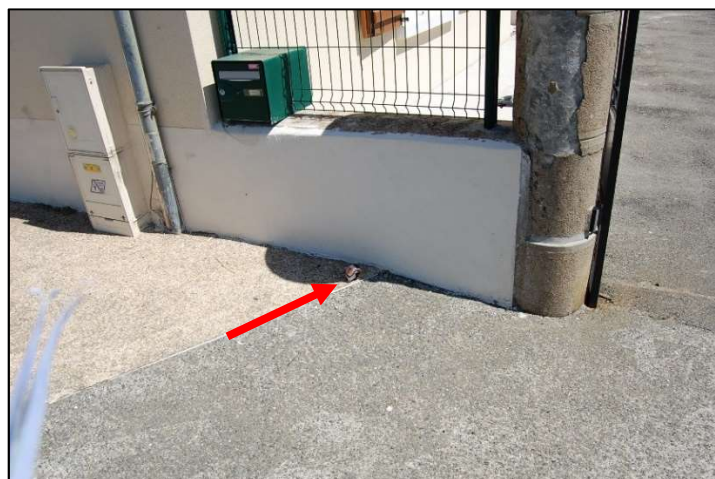
N° : 04

Type du repère : Témoignage

Support : Mur de façade

Niveau par rapport au terrain : 0 m

Altitude en m NGF : 179.37

Lors de la crue du 25/01/2014, l'eau est arrivée sur les trottoirs.

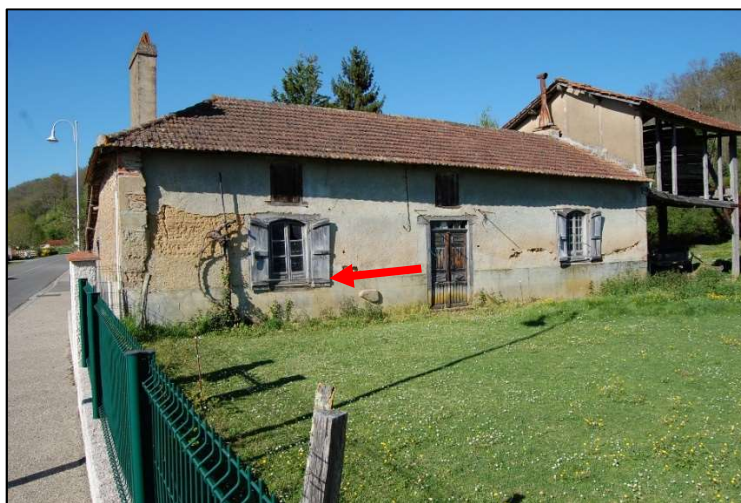
N° : 05

Type du repère : Témoignage

Support : Mur de façade

Niveau par rapport au terrain : 1.05 m

Altitude en m NGF : 180.12

D'après les témoignages de Mr. Bergès, lors de la crue du 08/06/1925, l'eau est arrivée à la fenêtre.

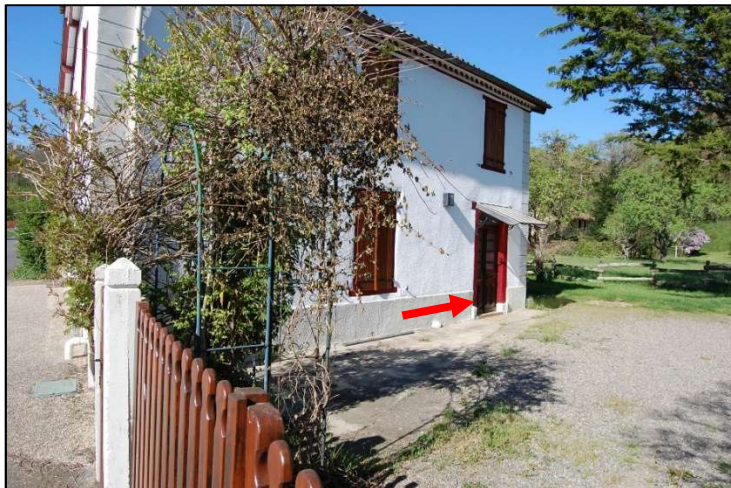
N° : 06

Type du repère : Témoignage

Support : Mur de façade

Niveau par rapport au terrain : 0.30 m

Altitude en m NGF : 179.33

D'après les témoignages des voisinages, lors de la crue du 25/01/2014, l'eau est 0.30 m dans la maison.

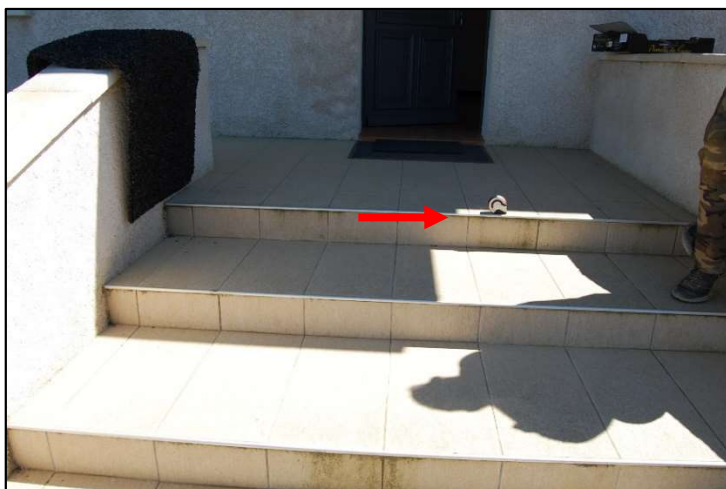
N° : 07

Type du repère : Témoignage

Support : les marchés escaliers

Niveau par rapport au terrain : 0 m

Altitude en m NGF : 179.58

D'après le témoignage de Mr. Sembres, lors de la crue du 11/06/1978, l'eau est arrivée à la 4^{ème} marche de la maison.

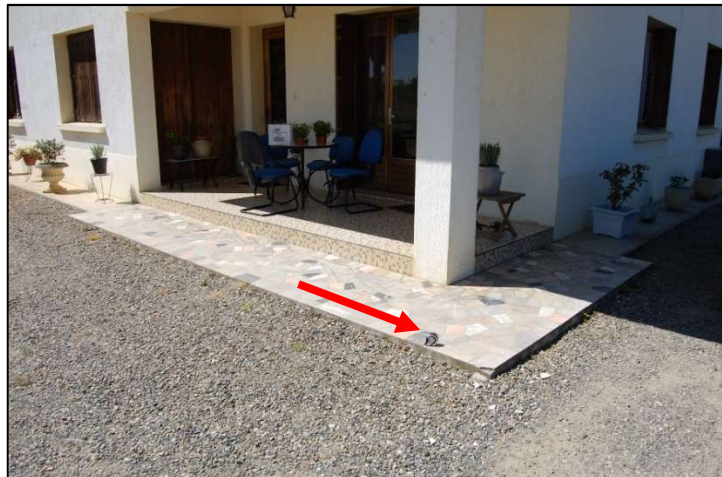
N° : 08

Type du repère : Témoignage

Support : la terrasse

Niveau par rapport au terrain : 0 m

Altitude en m NGF : 178.64

D'après le témoignage de Mr. Sembres, lors de la crue du 11/06/1978, l'eau est arrivée sur la terrasse de la maison.

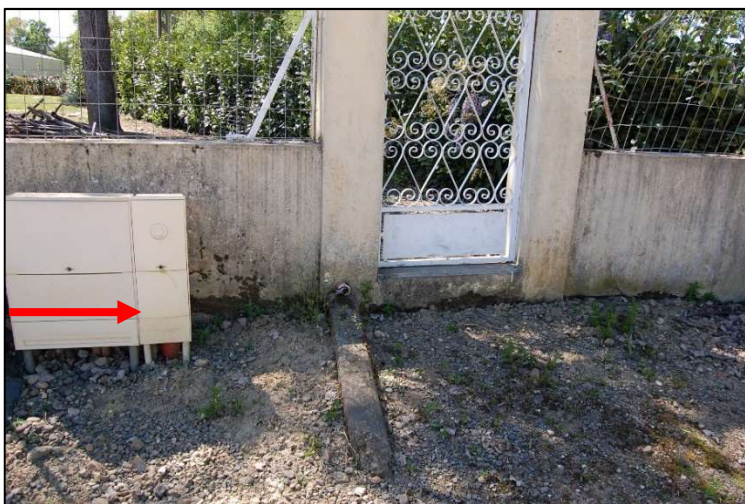
N° : 09

Type du repère : Témoignage

Support : le compteur d'EDF

Niveau par rapport au terrain : 0.30 m

Altitude en m NGF : 178.18

D'après le témoignage de Mr. Sembres, lors de la crue du 25/01/2014, il y avait 0.30 m d'eau au niveau du compteur d'EDF.

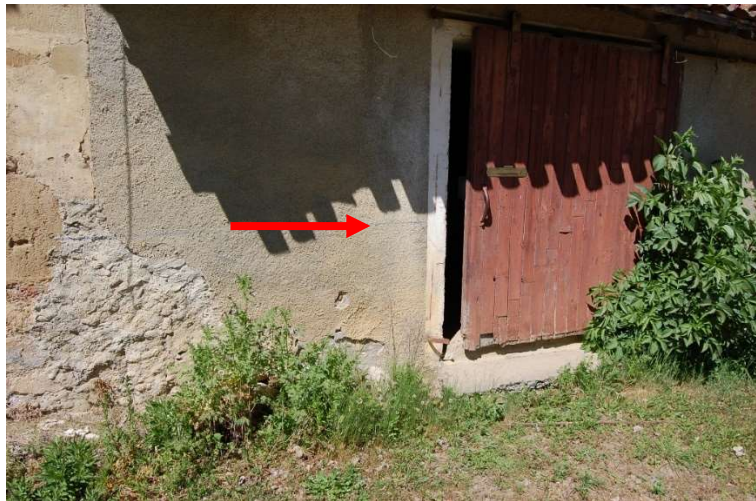
N° : 10

Type du repère : trait de crue gravé

Support : le mur de façade

Niveau par rapport au terrain : 0.65 m

Altitude en m NGF : 178.88

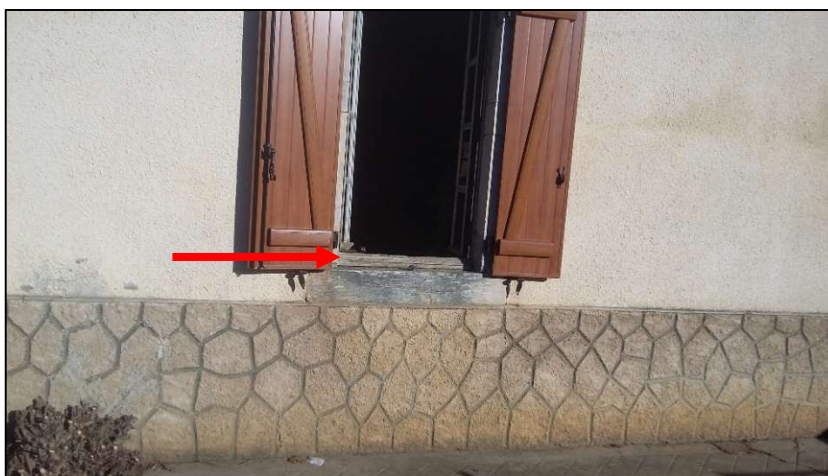
N° : 11

Type du repère : Témoignage

Support : mur de la façade

Niveau par rapport au terrain : 1.15 m

Altitude en m NGF : 178.36

D'après le témoignage de Mr. Bergès, lors de la crue du 03/07/1978, l'eau est arrivée à la fenêtre de la maison (1.15 m du sol). Egalement, nous avons relevé les crues du 08/06/1925 à la cote de 177.76 m, du 11/06/1978 à la cote de 177.61 m.

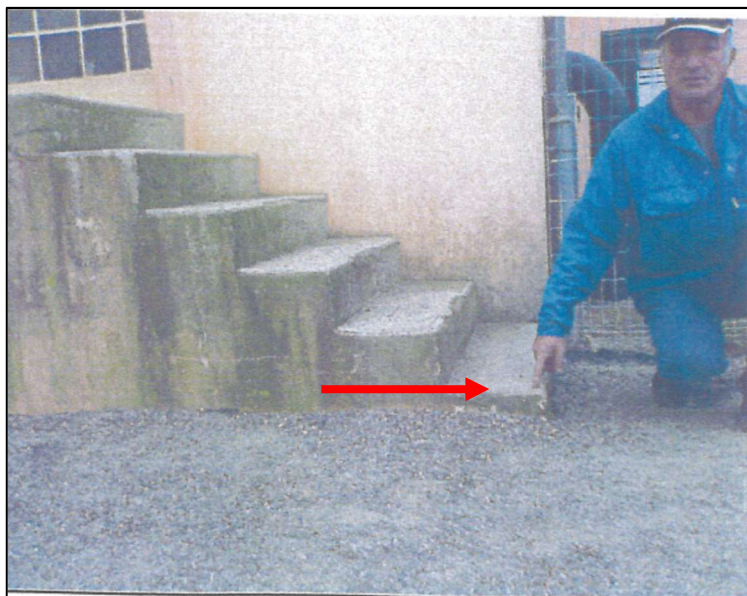
N° : 12

Type du repère : Témoignage

Support : la marche d'escalier

Niveau par rapport au terrain : 0 m

Altitude en m NGF : 176.53

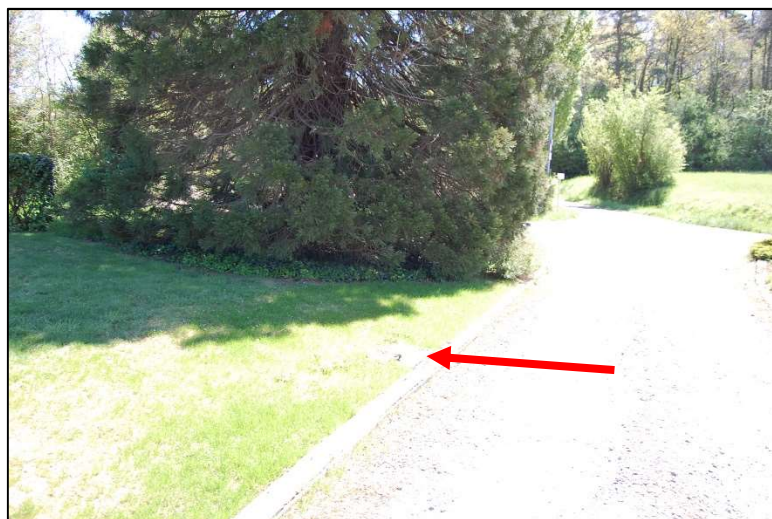
N° : 13

Type du repère : Témoignage

Support : le chemin

Niveau par rapport au terrain : 0 m

Altitude en m NGF : 176.05

D'après le témoignage d'ancien propriétaire du moulin, la crue du 08/07/1977 est arrivée sur le chemin.

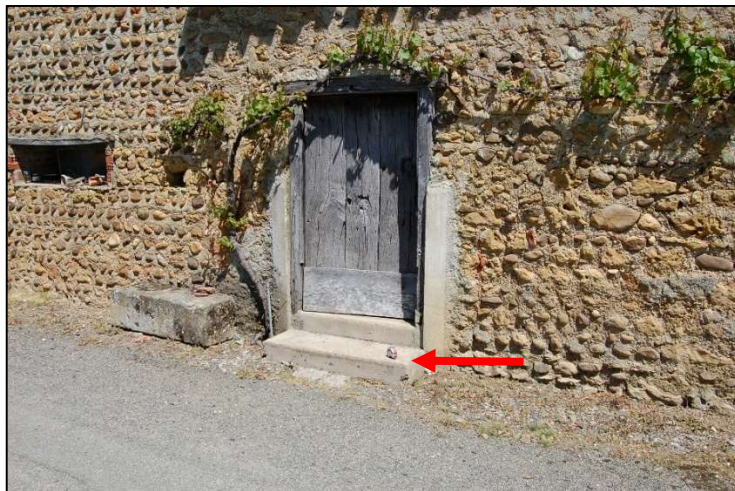
Niveau par rapport au terrain : 0.15 m

Altitude en m NGF : 179.77

D'après les témoignages de Mme Castay, lors de la crue du 25/01/2014, il y avait l'eau sur la première marche.

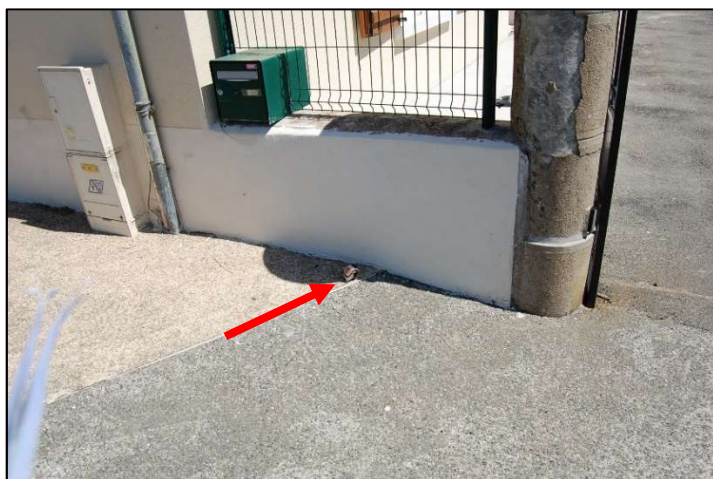
N° : 04

Date de la crue : 25/01/2014

Type du repère : Témoignage

Support : Mur de façade

Niveau par rapport au terrain : 0 m

Altitude en m NGF : 179.37

Lors de la crue du 25/01/2014, l'eau est arrivée sur les trottoirs.

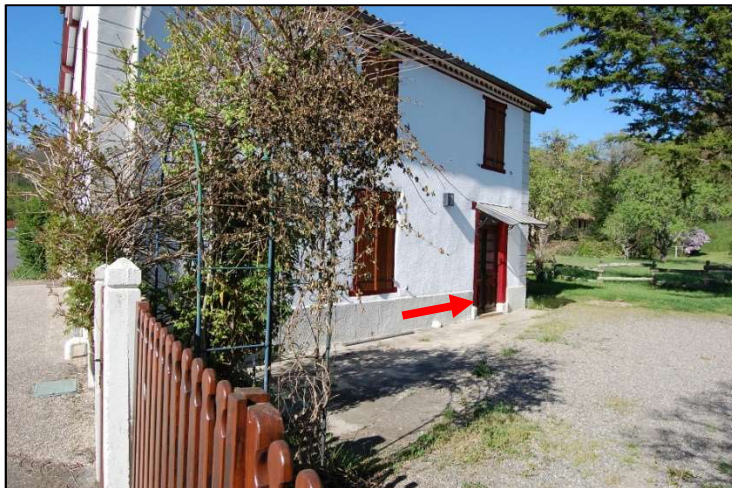
N° : 06

Date de la crue : 08/06/1925

Support : Mur de façade

Niveau par rapport au terrain : 0.30 m

Altitude en m NGF : 179.33

D'après les témoignages des voisinages, lors de la crue du 25/01/2014, l'eau est 0.30 m dans la maison.
