**PLAN DE PREVENTION DES RISQUES D'INONDATION (P.P.R.I.) DES
COMMUNES CONSTITUANT LES BASSINS VERSANTS DE L'ADOUR, DU
LEES, DE L'ARROS ET DU BOUES**

LOT 2 : BASSINS DE L'ARROS ET DU BOUES

COMMUNE DE MARCIAC

NOTE COMMUNALE

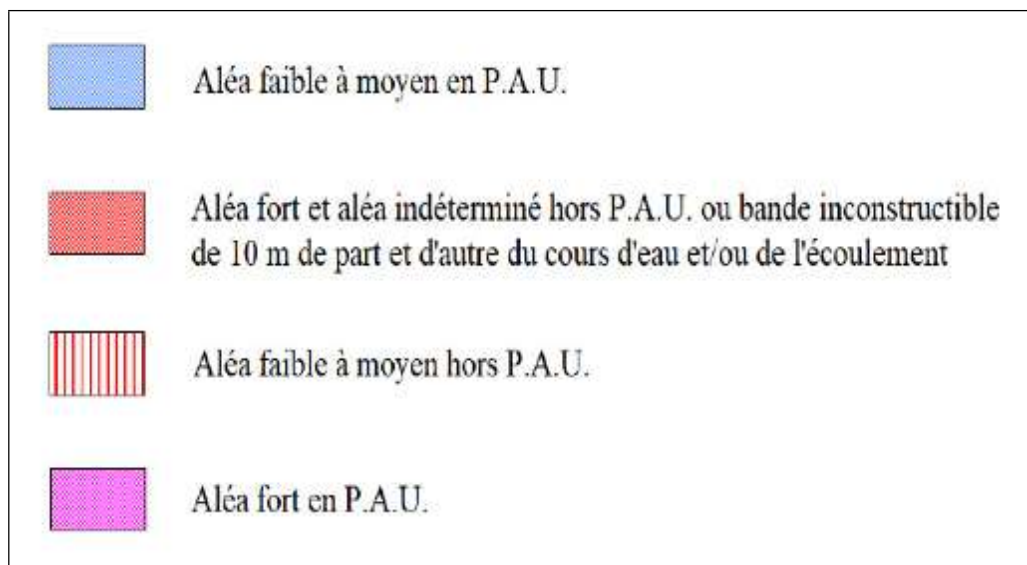
Figure n° 2 : Qualification du zonage

La carte de zonage du risque est le véritable document réglementaire de gestion de l'espace. Etabli sur le fond cadastral au 1/5 000^{ème}, il synthétise le croisement de l'aléa et des enjeux, et propose un zonage comptant 4 niveaux définis de la façon suivante :

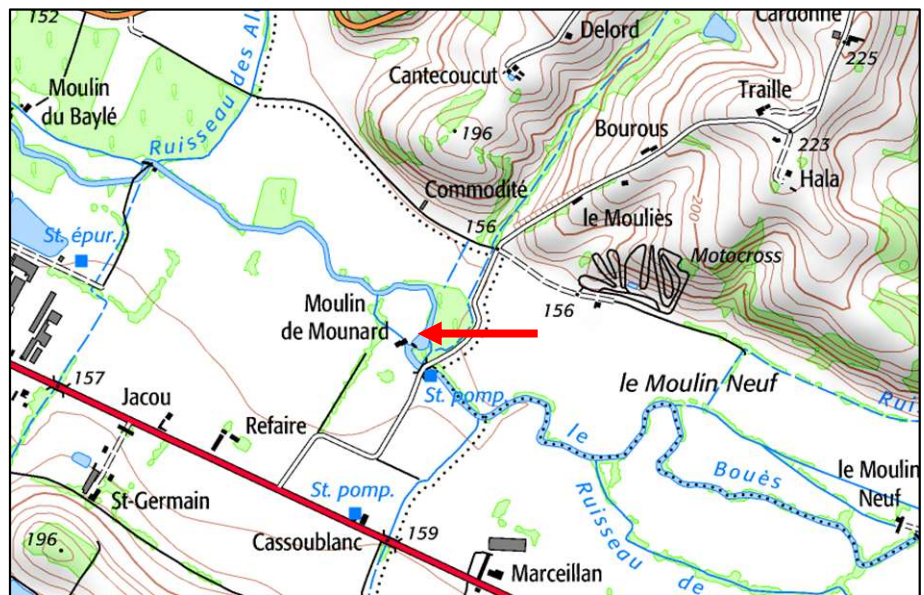
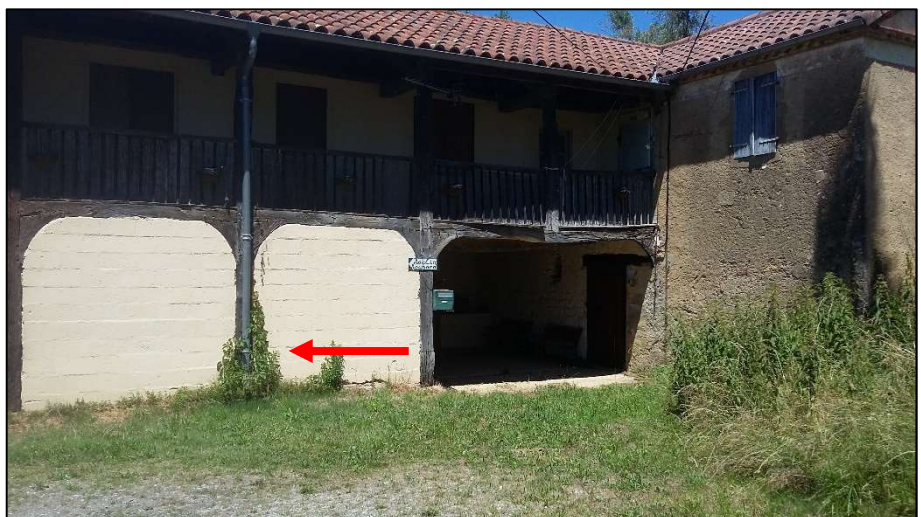
N° : 01

Site : le moulin de Mounard

Support : le mur de façade

Niveau par rapport au terrain : 0 m

Altitude en m NGF : 155.95

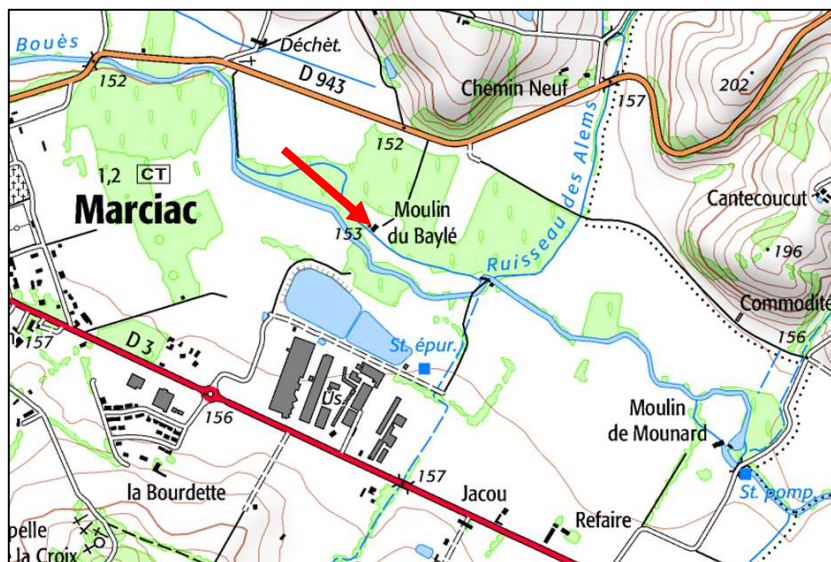
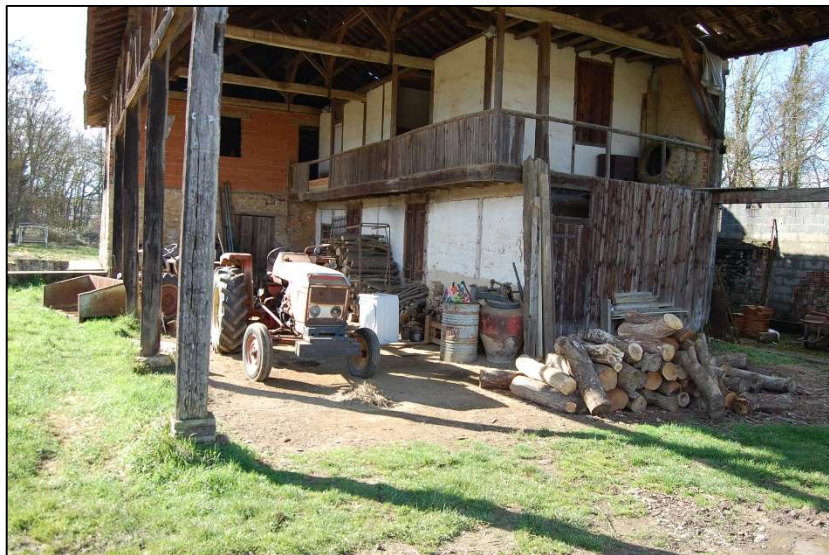
N° : 02

Site : le moulin du Baylé

Niveau par rapport au terrain : 0 m

Altitude en m NGF : 153.51

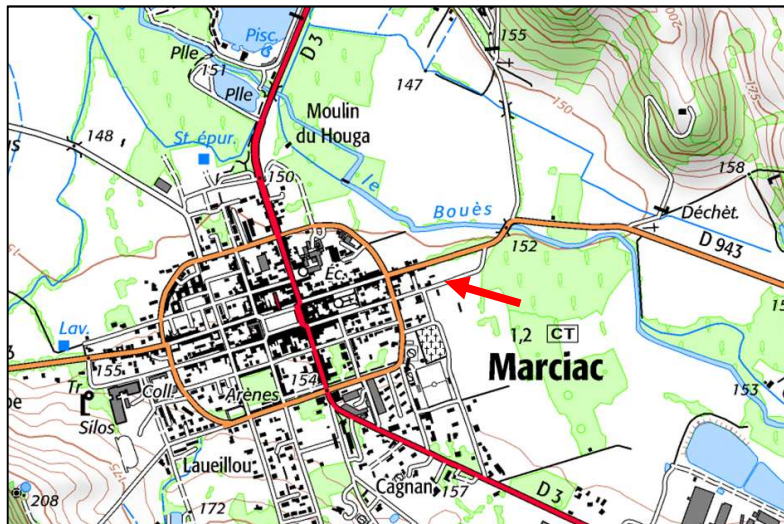
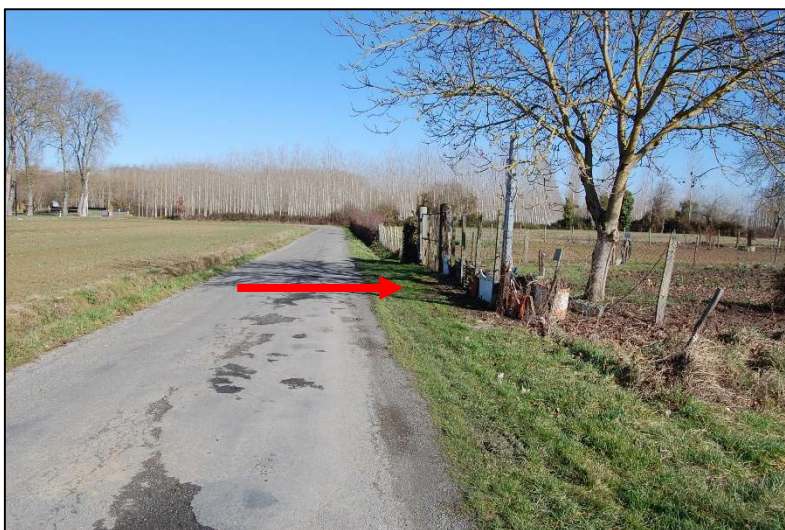
N° : 03

Site : Rue Saint Jean à Marciac

Support : la route

Altitude en m NGF : 151.58

Lors de la crue du 25 janvier 2014, l'eau arrivée jusqu'au poteau EDF.

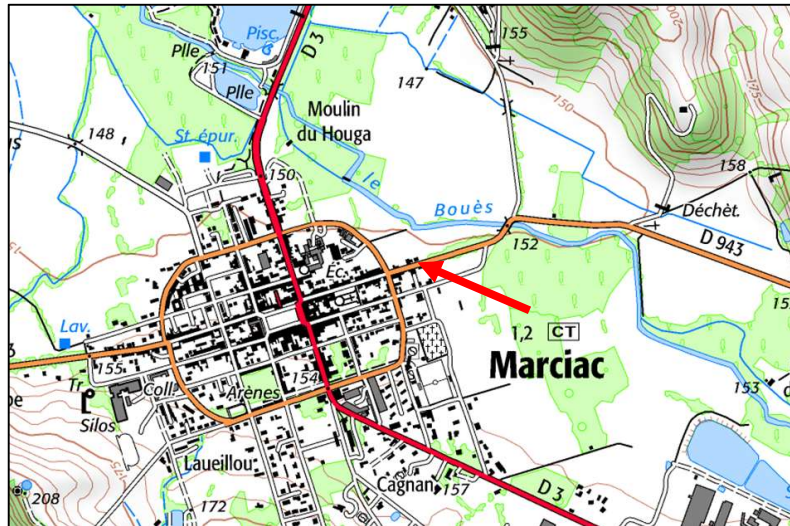
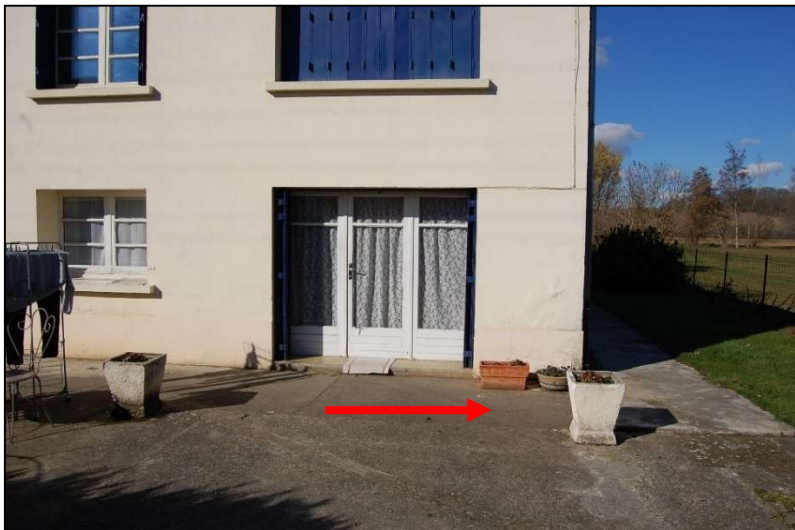
N° : 04

Site : 53 Rue de Notre Dame à
Marciac

Support : la terrasse

Altitude en m NGF : 151.50

Lors de la crue du 25 janvier 2014, l'eau arrivée jusqu'à la terrasse chez Mme Lascombe.

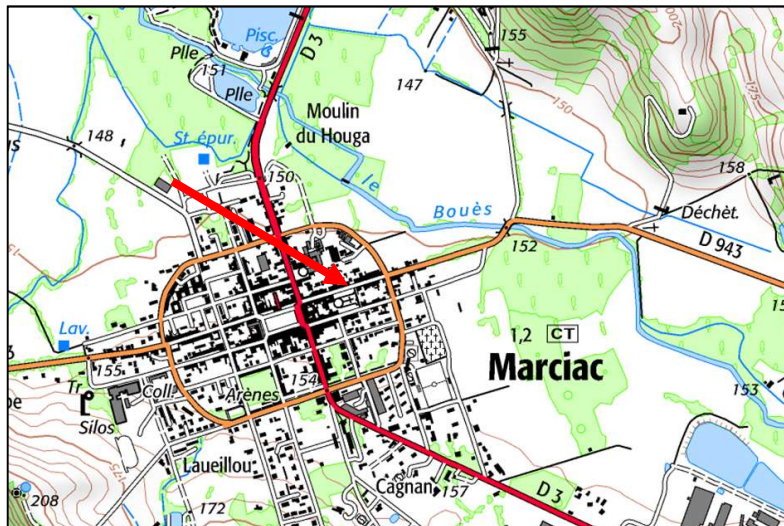
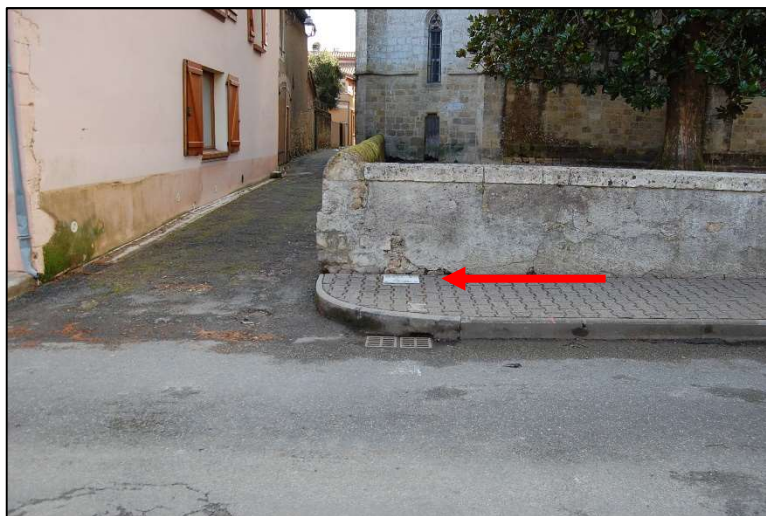
N° : 05

Site : 44 Rue de Notre Dame à
Marciac

Support : borne kilométrique

Altitude en m NGF : 151.49

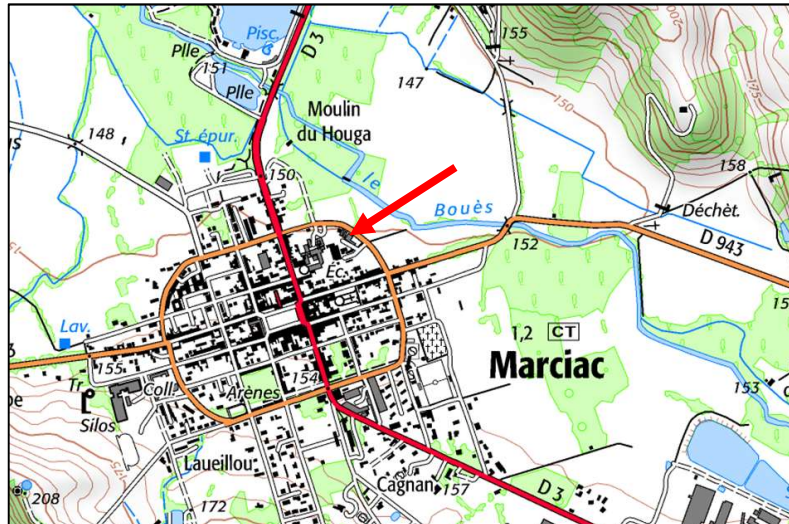
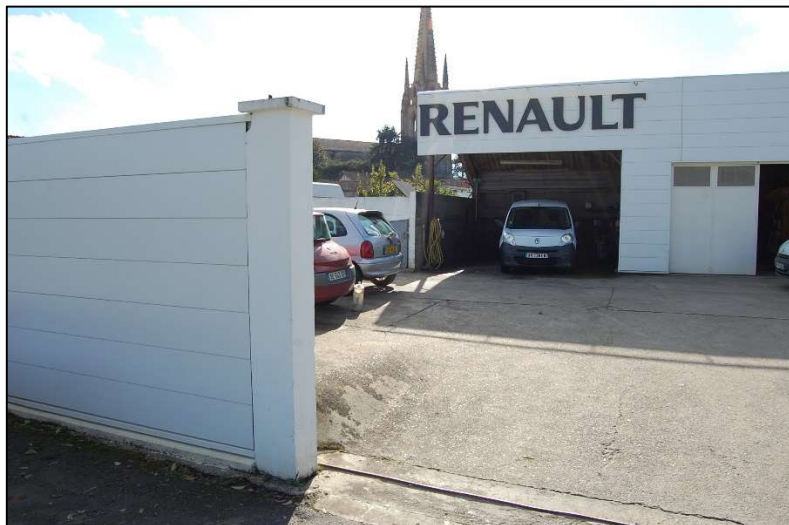
N° : 06

Site : Garage Renault, Chemin de
Ronde Nord-Est à Marciac

Altitude en m NGF : 151.17

Lors de la crue du 25 janvier 2014, il y avait 0.30 m environ d'épaisseur d'eau au niveau du portail.

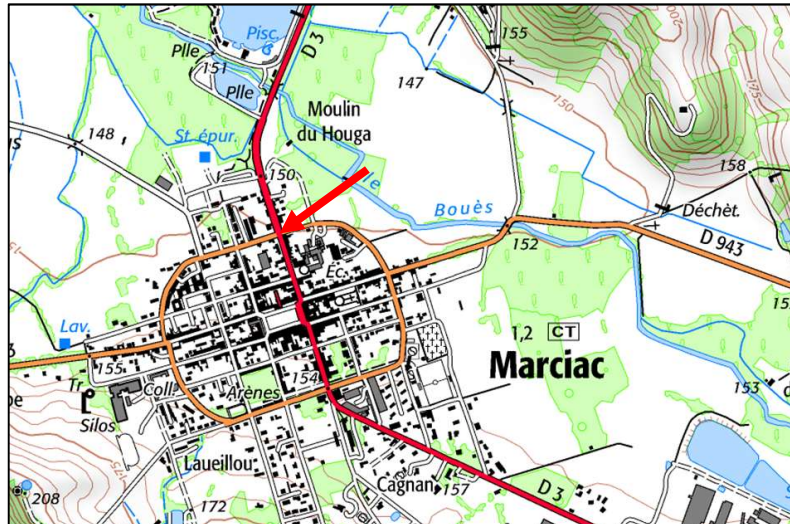
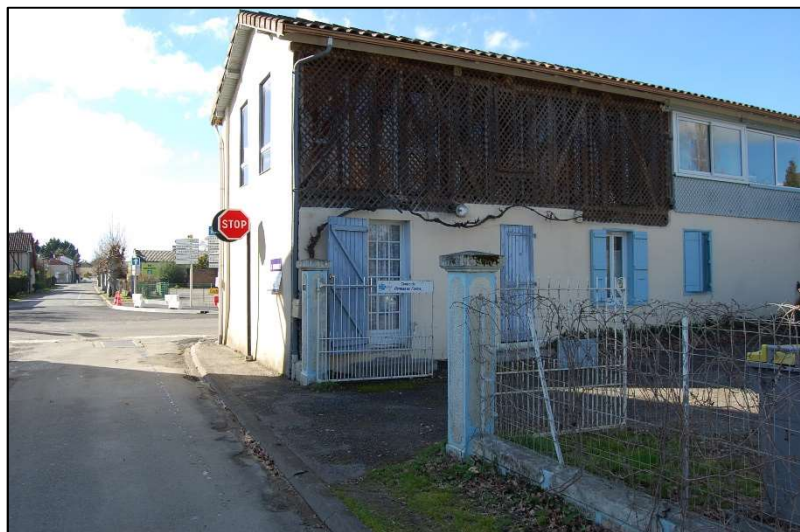
N° : 07

Site : Maison grise sur la RD3 avant
croisement de la route de Juillac à
Marciac

Support : borne kilométrique

Altitude en m NGF : 150.97

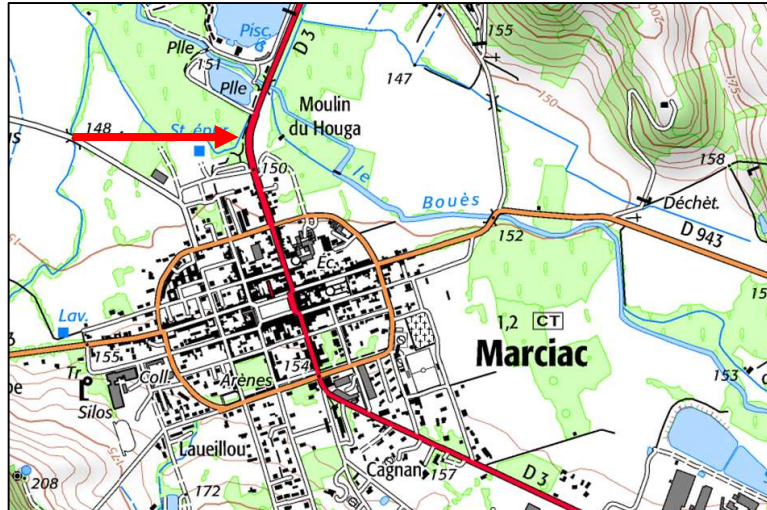
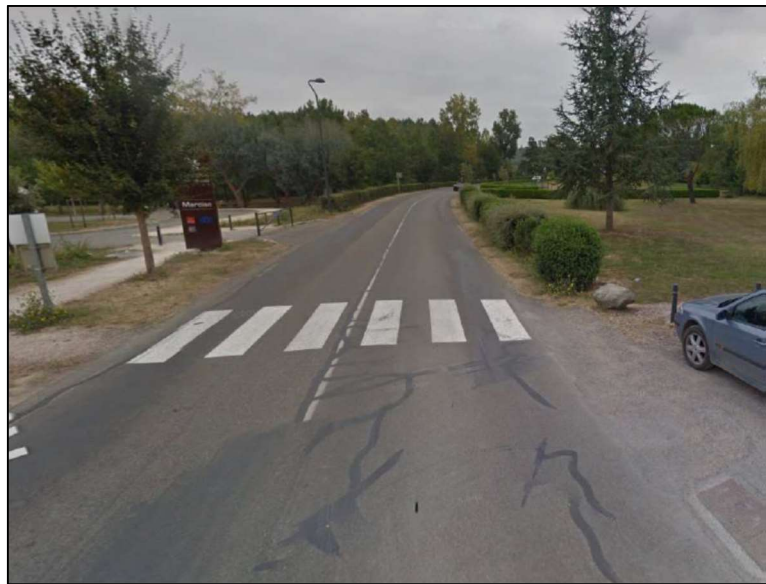
N° : 08

Site : RD 3 à Marciac

Support : la route

Niveau par rapport au terrain : 0.05 m

Altitude en m NGF : 150.60

Après le témoignage de Mr. Germa, lors de la crue du 25 janvier 2014 la crue est coupée la RD 3 au niveau la sortie de la ville.

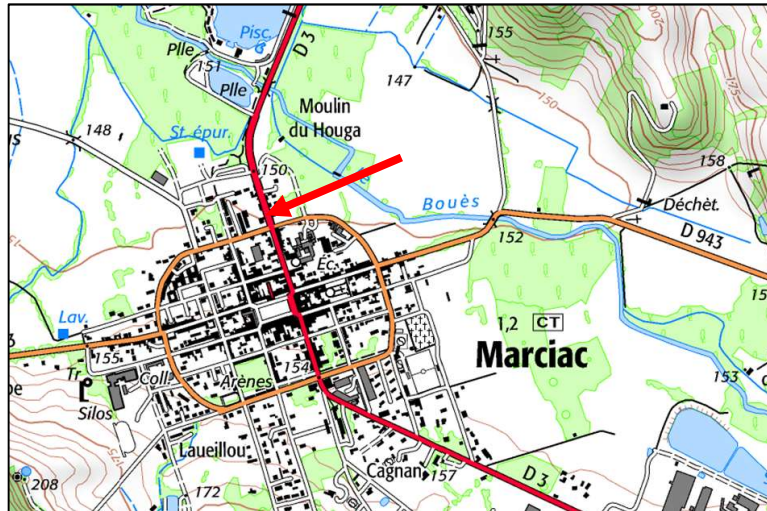
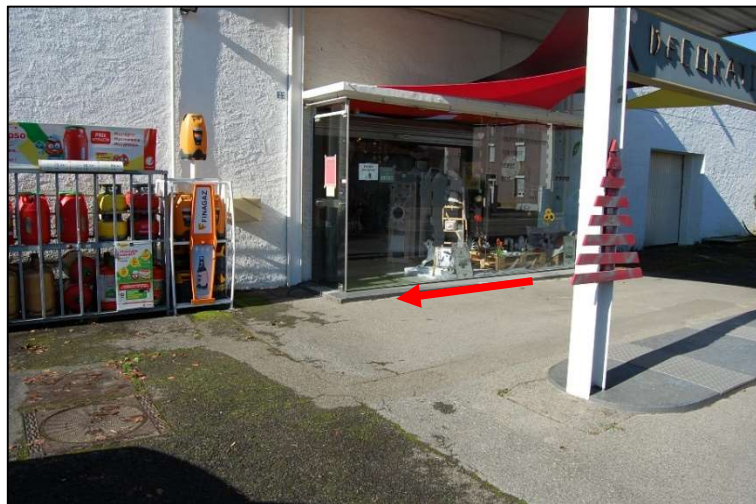
Niveau par rapport au terrain : 0.05 m

Altitude en m NGF : 150.60

Après le témoignage de Mr. Toulouse ancien maire de Marciac, lors de la crue du 8 juillet 1977, la crue est arrivée au niveau du seuil de l'ancienne station-service.

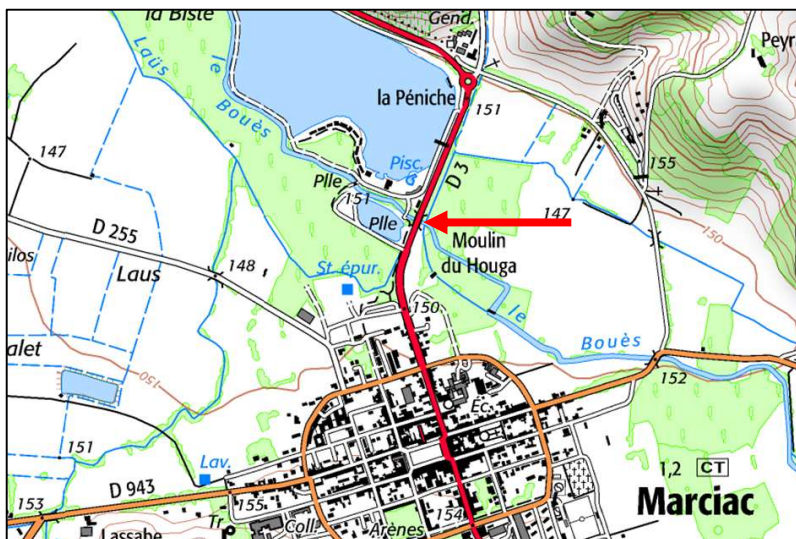
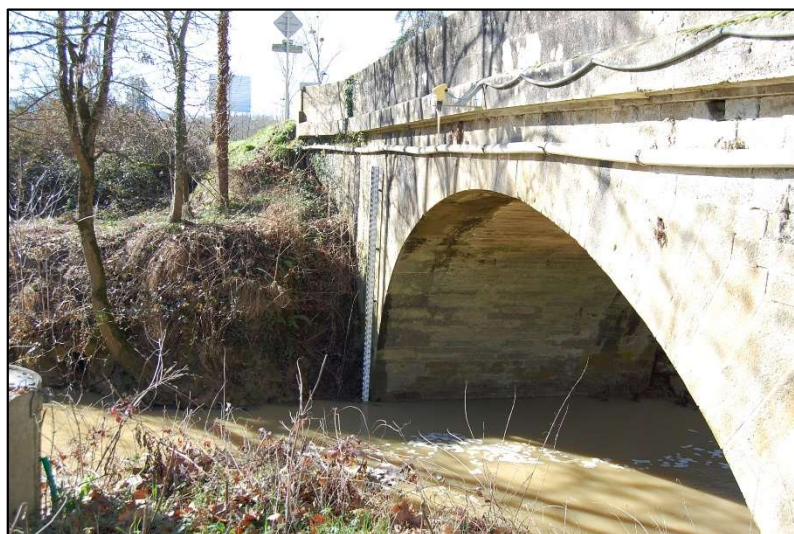
Altitude en m NGF : 151.00

A droit du pont de la RD 3, il existait une station hydrométrique qui enregistrée plusieurs crues historiques : du 30/04/1888 à la cote 150.82 m et du 3/07/1897 à la cote 150.76 m.

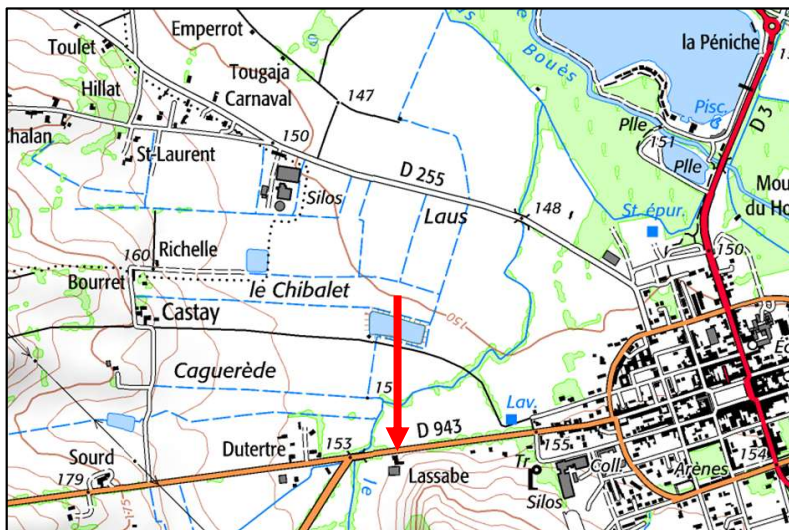
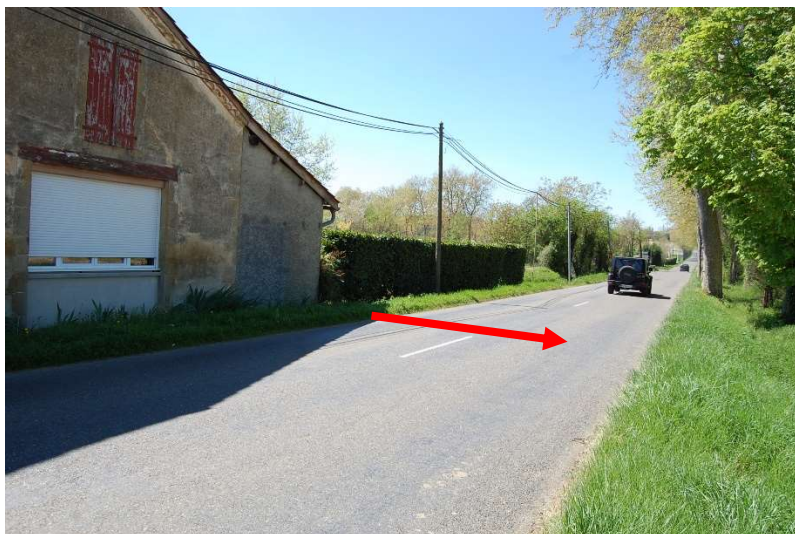
Altitude en m NGF : 153.30

Après le témoignage de Mr. Daré, lors de la crue du 8 juillet 1977, la RD 943 a été inondée jusqu'au niveau du mur de sa maison.

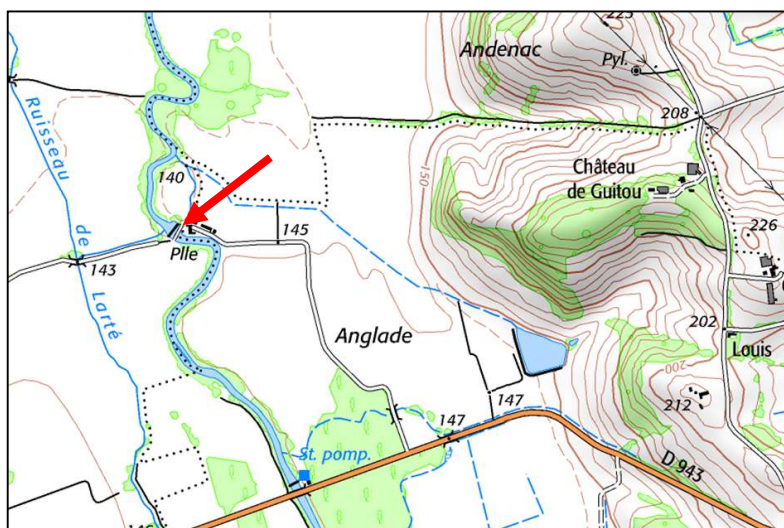
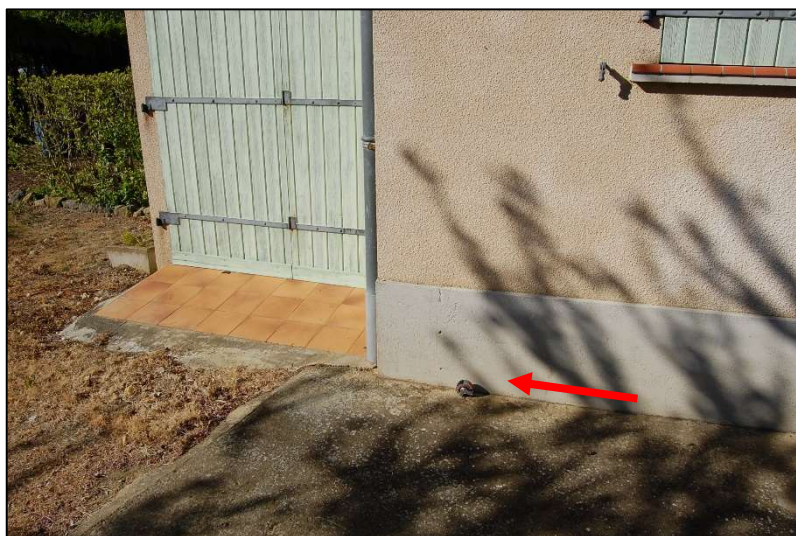
Niveau par rapport au terrain : 0.10 m

Altitude en m NGF : 146.14

Après le témoignage de Mr. Prat, il existait un repère gravé sur une pierre dans le moulin qu'il se trouve sous la construction du nouveau bâtiment.

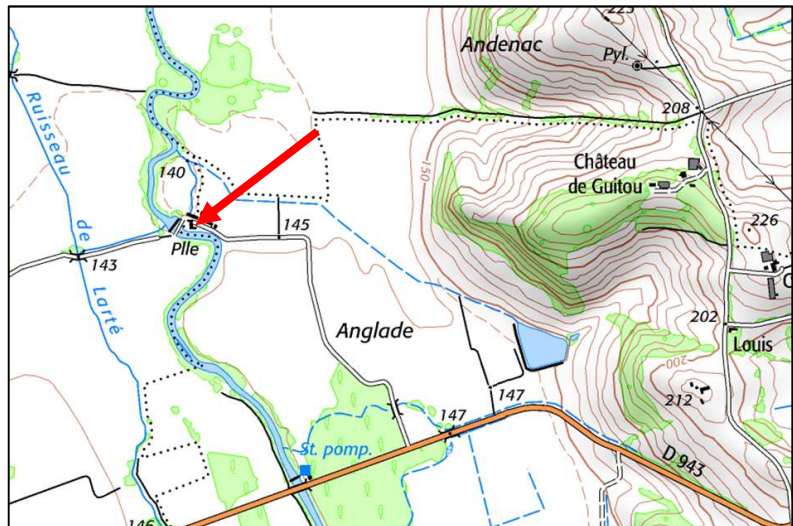
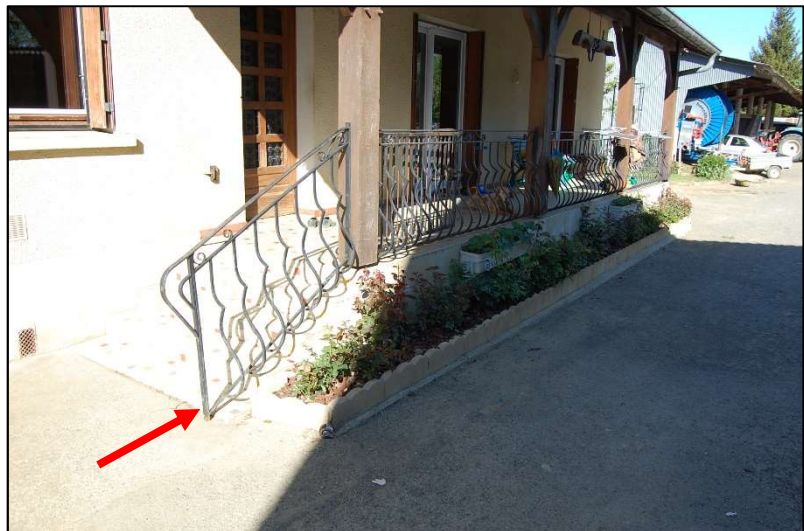
Altitude en m NGF : 145.80

Après le témoignage de Mr. Prat, la crue du 20 janvier 2014 est arrivée au pied des marches de l'escalier.

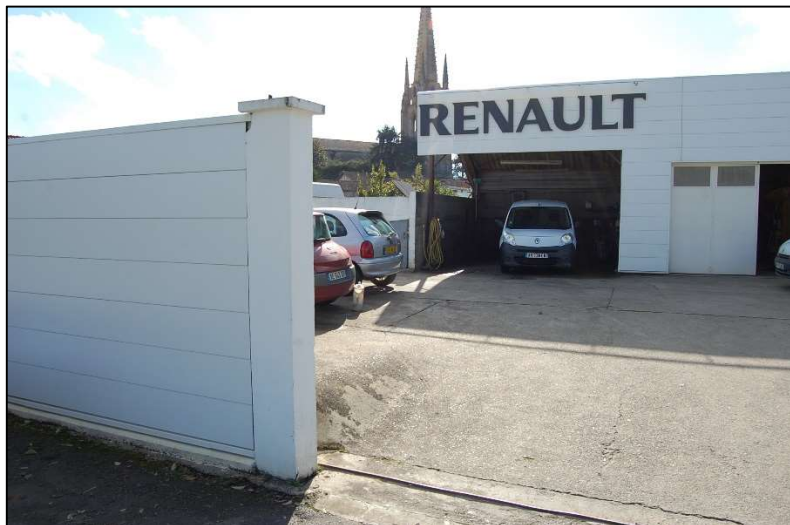
OBSERVATIONS :

Lors de la crue du 25 janvier 2014, il y avait 0.30 m environ d'épaisseur d'eau au niveau du portail.

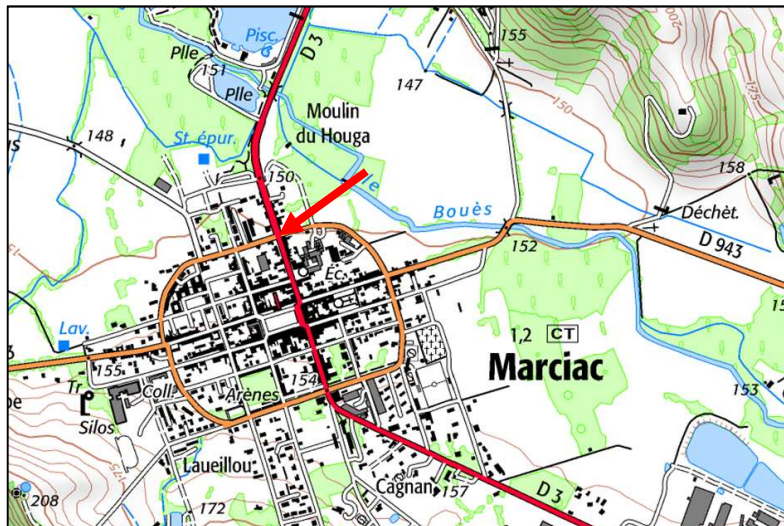
Plan de situation

SITUATION

Cours d'eau : Le Bouès

Commune : Marciac (32)

Site : Maison grise sur la RD3 avant
croisement de la route de Juillac à
Marciac

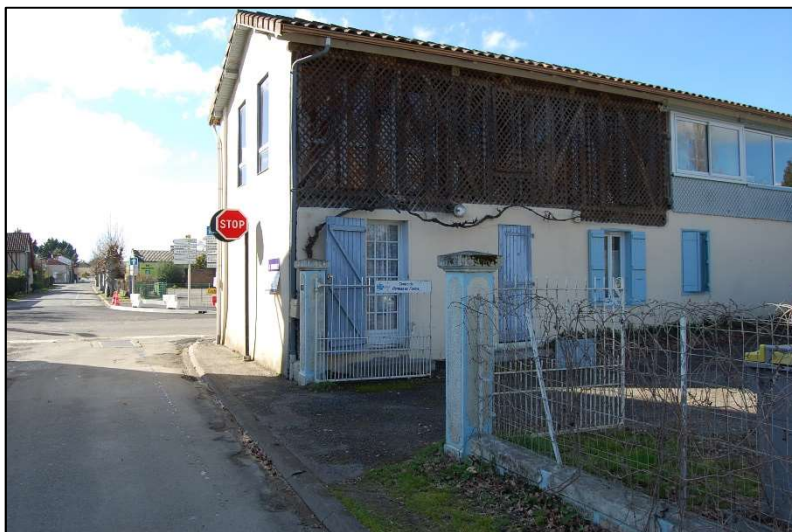
CARACTERISTIQUES DES REPERES :

Date de la crue : 08/07/1977

Type du repère : témoignage

Support : borne kilométrique

Altitude en m NGF : 150.97

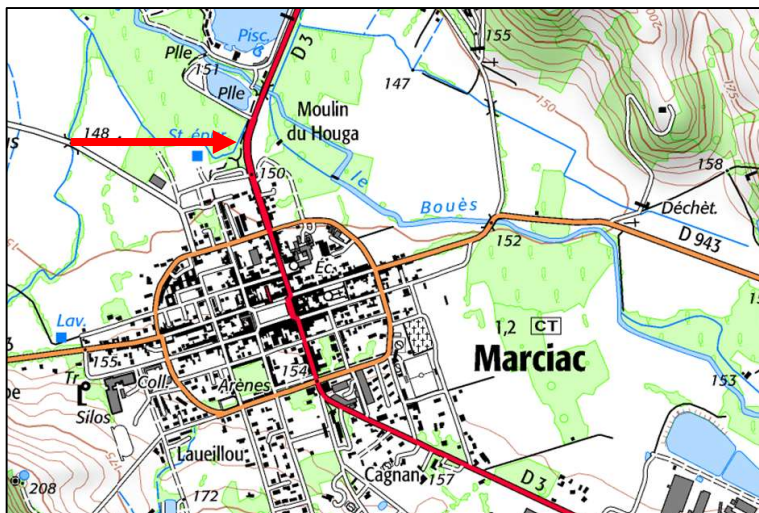
Plan de situation

SITUATION

Cours d'eau : Le Bouès

Site : RD 3 à Marciac

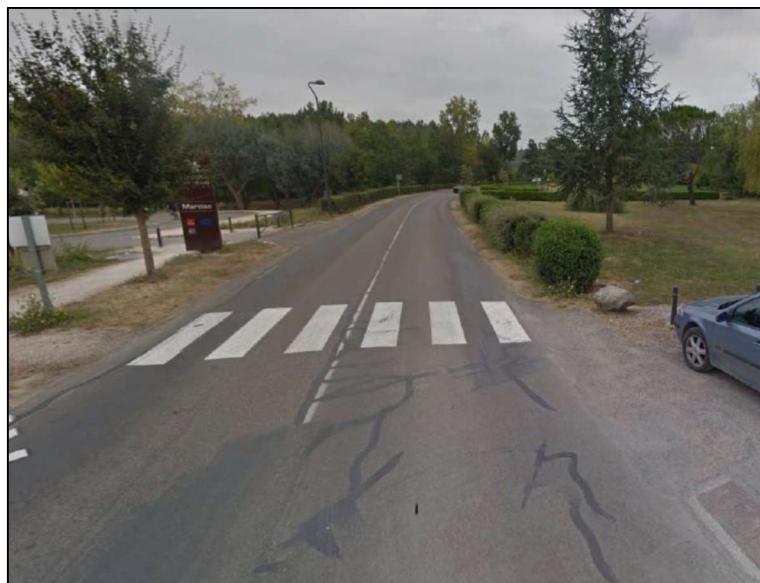
CARACTERISTIQUES DES

Date de la crue : 25/01/2014

Support : la route

Niveau par rapport au terrain : 0.05 m

Altitude en m NGF : 150.60

OBSERVATIONS :

Après le témoignage de Mr. Germa, lors de la crue du 25 janvier 2014 la crue est coupée la RD 3 au niveau la sortie de la ville.

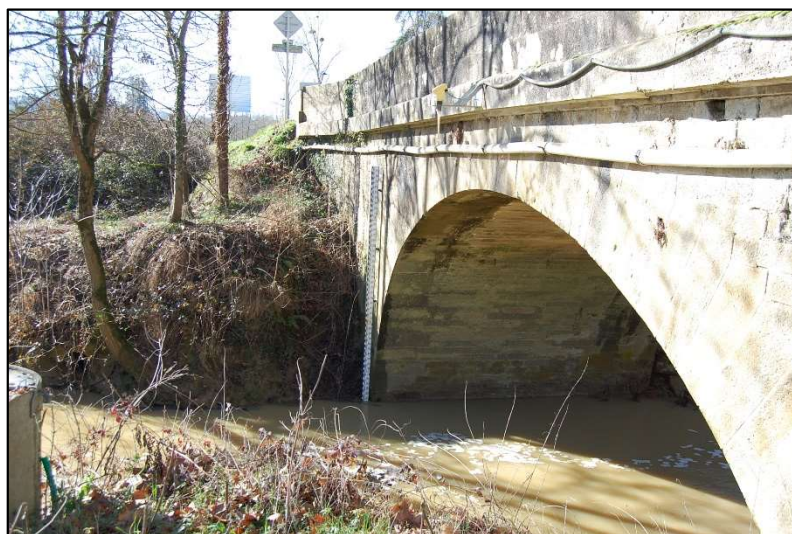
OBSERVATIONS :

A droit du pont de la RD 3, il existait une station hydrométrique qui enregistrée plusieurs crues historiques : du 30/04/1888 à la cote 150.82 m et du 3/07/1897 à la cote 150.76 m.

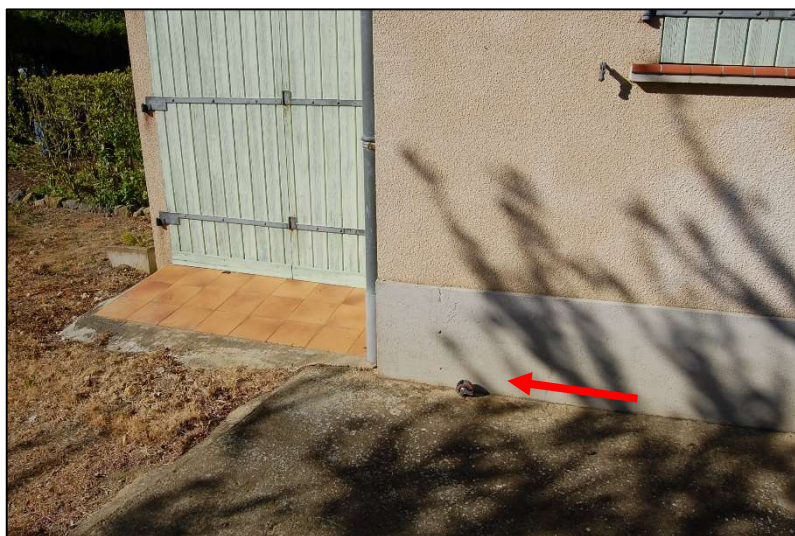
Altitude en m NGF : 146.14

OBSERVATIONS :

Après le témoignage de Mr. Prat, il existait un repère gravé sur une pierre dans le moulin qu'il se trouve sous la construction du nouveau bâtiment.

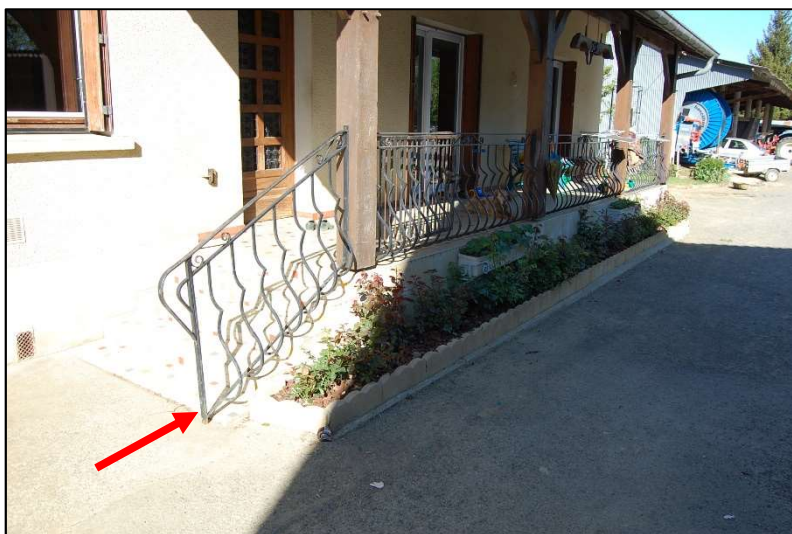
Altitude en m NGF : 145.80

OBSERVATIONS :

Après le témoignage de Mr. Prat, la crue du 20 janvier 2014 est arrivée au pied des marches de l'escalier.
