PLAN DE PREVENTION DES RISQUES INONDATIONS

BASSINS DE L'ADOUR ET DU LEES

VOLET 2 – NOTE COMMUNALE

COMMUNE DE SAINT-GERME

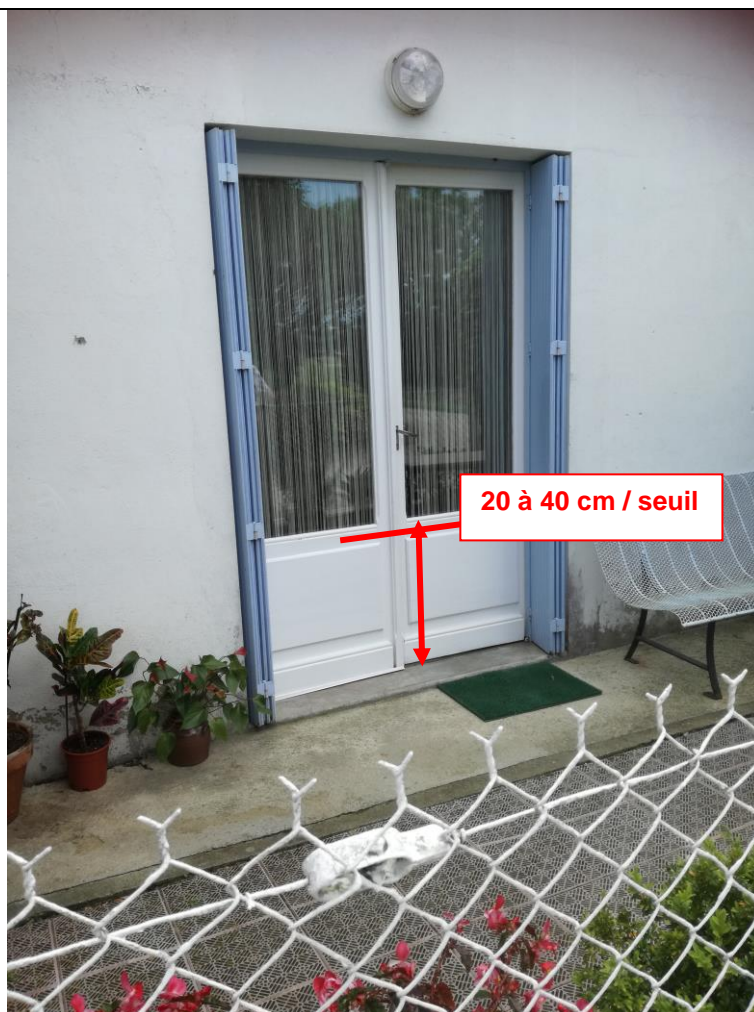
Numéro de laisse de crue : 1

Description : 20 à 40 cm dans la maison en 1952. – D'après le propriétaire, l'eau n'arrivait pas en haut des bottes, soit 20 cm environ.

Date de la crue :	02/1952
Cote du terrain naturel :	97,33 m NGF
Hauteur d'eau :	40 cm / TN
Côte du niveau d'eau *:	97,53 m NGF à 97,73 m NGF
Repère :	Non
Nature du repère :	-
Etat du repère	-

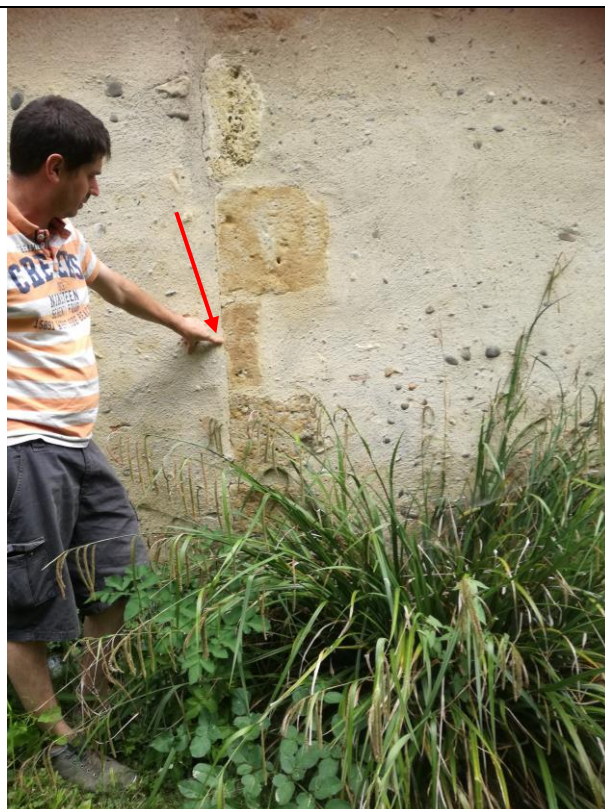
Numéro de laisse de crue : 4

Description : 1,2 m d'eau en 2014 / TN au coin.

Date de la crue :	2014
Cote du terrain naturel :	92,13 m NGF
Hauteur d'eau :	1,2 m / TN
Côte du niveau d'eau * :	93,33 m NGF
Repère :	Non
Nature du repère :	-
Etat du repère	-

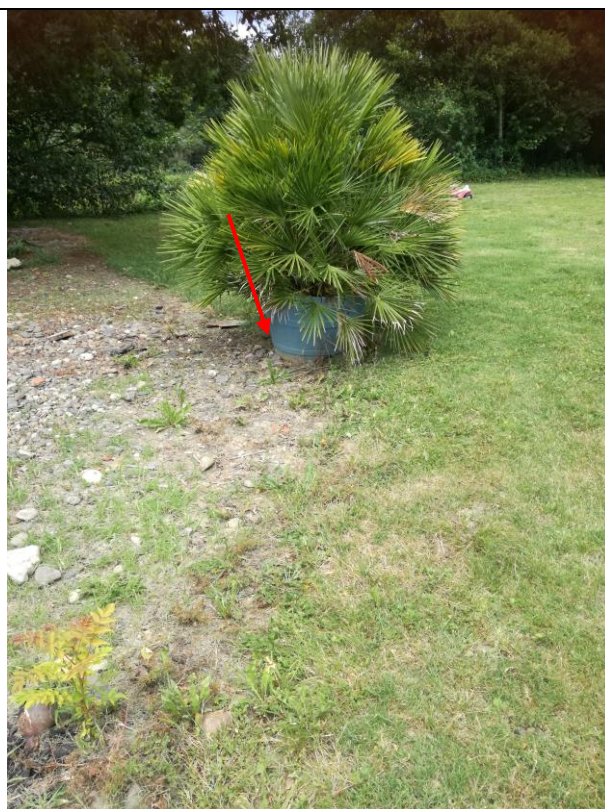
Numéro de laisse de crue : 5

Description : L'eau faisait le tour du pot de fleur en 2014.

Date de la crue :	2014
Cote du terrain naturel :	94,34 m NGF
Hauteur d'eau :	0 / TN
Côte du niveau d'eau * :	94,34 m NGF
Repère :	Non
Nature du repère :	-
Etat du repère	-

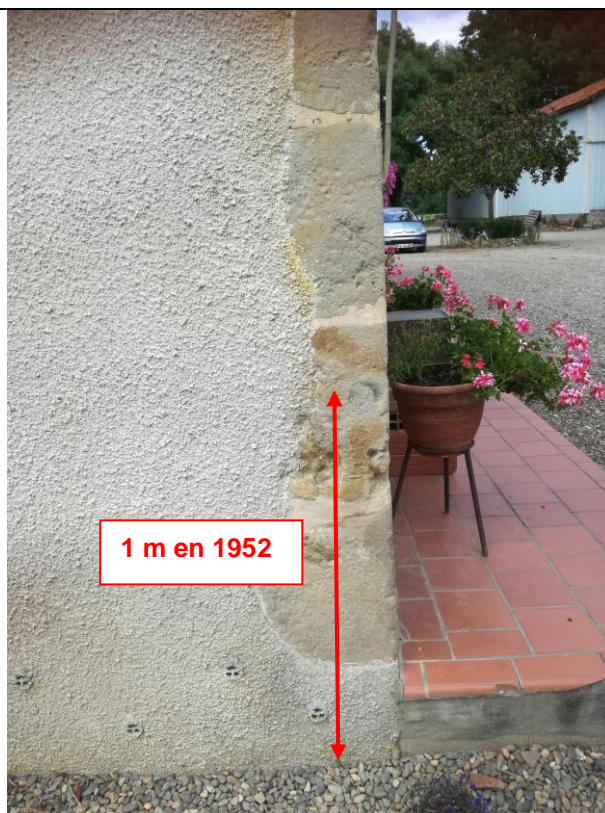
Numéro de laisse de crue : 9

Description : Il y avait 1 m d'eau environ / angle de la maison.

Date de la crue :	1952
Cote du terrain naturel :	90,52 m NGF
Hauteur d'eau :	1 m / TN
Côte du niveau d'eau *:	91,52 m NGF
Repère :	Non
Nature du repère :	-
Etat du repère	-

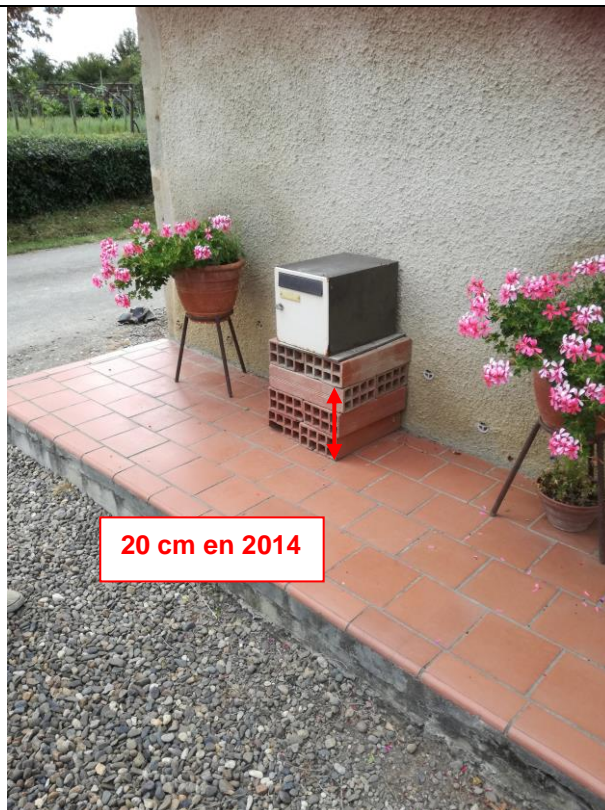
Numéro de laisse de crue : 10

Description : Il y avait 20 cm d'eau environ sur la 1ere marche en 2014.

Date de la crue :	2014
Cote du terrain naturel :	90,75 m NGF
Hauteur d'eau :	20 cm / 1 ^{er} marche
Côte du niveau d'eau *:	90,95 m NGF
Repère :	Non
Nature du repère :	-
Etat du repère	-

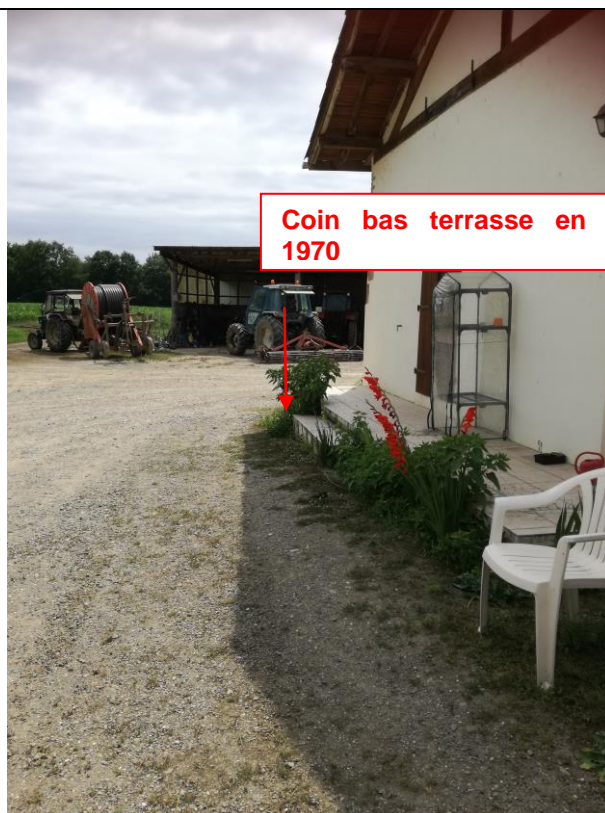
Numéro de laisse de crue : 12

Description : L'eau arrivait au pied de la terrasse en 1970.

Date de la crue :	1970
Cote du terrain naturel :	91,03 m NGF
Hauteur d'eau :	-
Côte du niveau d'eau * :	91,03 m NGF
Repère :	Non
Nature du repère :	-
Etat du repère	-

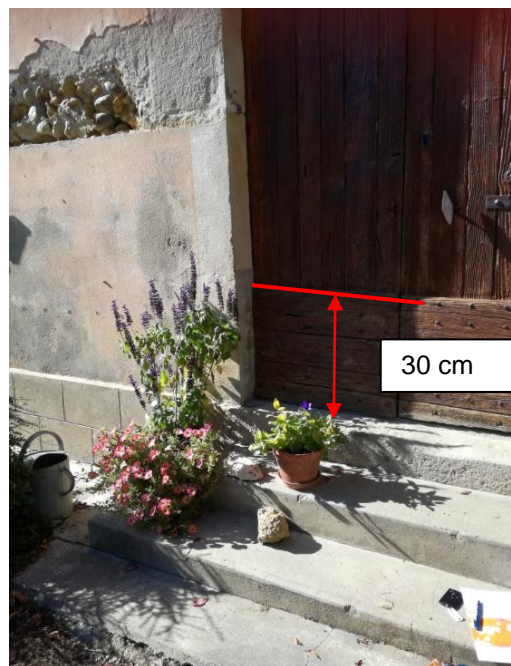
Numéro de laisse de crue : 16

Description : Il y avait 30 cm à l'intérieur de la maison en 1952 – (+ 30 cm au-dessus du seuil de la maison)

Date de la crue :	1952
Cote du seuil de la maison :	93,87 m NGF
Hauteur d'eau :	0,30 m / seuil
Côte du niveau d'eau * :	94,17 m NGF
Repère :	Non
Nature du repère :	-
Etat du repère	-
